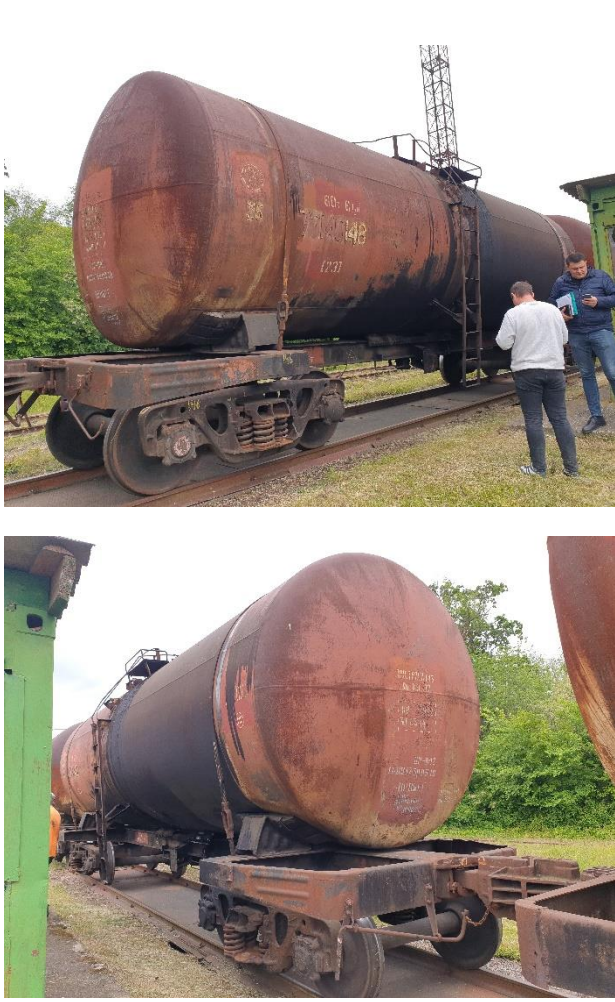
Nr.	Denumirea și marca	Numărul vagonului	Numărul de inventar	Descrierea tehnică	Imagini foto
1.	<p>Vagon cisternă (720) Anul de producere – 1970 Tara – 21,6 tone Ultimele reparații Capitală – 2014 Depo – 2017</p> <p>Durata de exploatare normativă: 32 ani Durata de exploatare după reparație capitală: 12 ani Durata de exploatare după reparație de depou: 2 ani</p> <p>Termenul de exploatare prelungit 2018</p>	72140148	56726010	<p>În rezultatul examinării vizuale a obiectului expertizei s-au depistat următoarele defecte și deteriorări:</p> <p>– are stratul de vopsea deteriorat în totalitate, pe toată suprafața exterioară se urmărește coroziune superficială și impurități de exploatare.</p> <p>Termenul de exploatare normativă – expirat Termenul de exploatare după reparație capitală – expirat Termenul de exploatare după reparație de depou – expirat Termenul de exploatare prelungit – expirat</p> <p>Starea tehnică generală a vagonului prezentat - insuficient-extrem. (utilaj sau mașini foste în exploatare pentru care nu există nici o perspectivă rezonabilă de vânzare, în afară de costul materialelor de bază care pot fi extrase din el).</p>

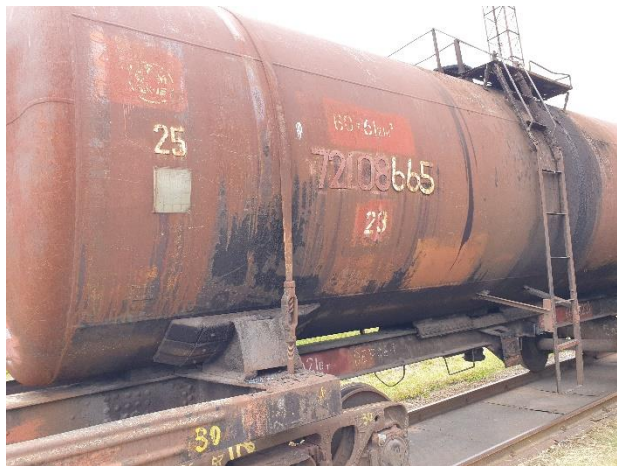
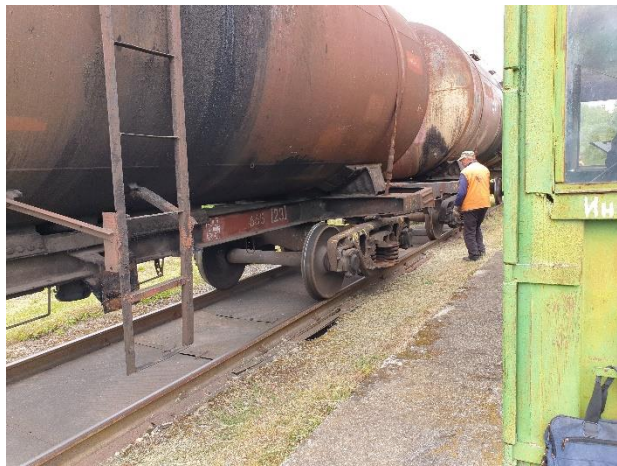
2.	<p>Vagon cisternă (720) Anul de producere – 1972 Tara – 21,6 tone Ultimele reparații Capitală – 2014 Depo – 2017</p> <p>Durata de exploatare normativă: 32 ani Durata de exploatare după reparație capitală: 12 ani Durata de exploatare după reparație de depou: 2 ani</p> <p>Termenul de exploatarea prelungit 2019</p>	72108665	56728002	<p>În rezultatul examinării vizuale a obiectului expertizei s-au depistat următoarele defecte și deteriorări:</p> <p>– are stratul de vopsea deteriorat în totalitate, pe toată suprafața exterioară se urmărește coroziune superficială și impurități de exploatare.</p> <p>Termenul de exploatare normativă – expirat Termenul de exploatare după reparație capitală – expirat Termenul de exploatare după reparație de depou – expirat Termenul de exploatare prelungit – expirat</p> <p>Starea tehnică generală a vagonului prezentat - insuficient-extrem. (utilaj sau mașini foste în exploatare pentru care nu există nici o perspectivă rezonabilă de vânzare, în afară de costul materialelor de bază care pot fi extrase din el).</p>

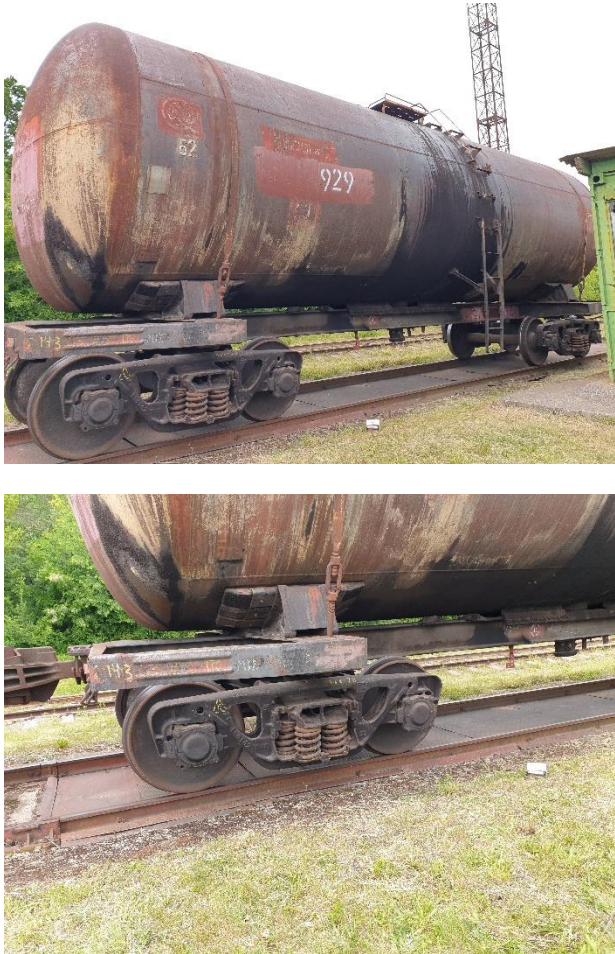
<p>3.</p>	<p>Vagon cisternă cu patru osii (730) Anul de producere – 1972 Tara – 22,5 tone Ultimele reparații Capitală – 2014 Depo – 2017</p> <p>Durata de exploatare normativă: 32 ani Durata de exploatare după reparație capitală: 12 ani Durata de exploatare după reparație de depou: 2 ani</p> <p>Termenul de exploatarea prelungit 2020</p>	<p>73137929</p>	<p>56728018</p>	<p>În rezultatul examinării vizuale a obiectului expertizei s-au depistat următoarele defecte și deteriorări:</p> <p>– are stratul de vopsea deteriorat în totalitate, pe toată suprafața exterioară se urmărește coroziune superficială și împurități de exploatare.</p> <p>Termenul de exploatare normativă – expirat Termenul de exploatare după reparație capitală – expirat Termenul de exploatare după reparație de depou – expirat Termenul de exploatare prelungit – expirat</p> <p>Starea tehnică generală a vagonului prezentat - insuficient-extrem. <i>(utilaj sau mașini foste în exploatare pentru care nu există nici o perspectivă rezonabilă de vânzare, în afară de costul materialelor de bază care pot fi extrase din el).</i></p>

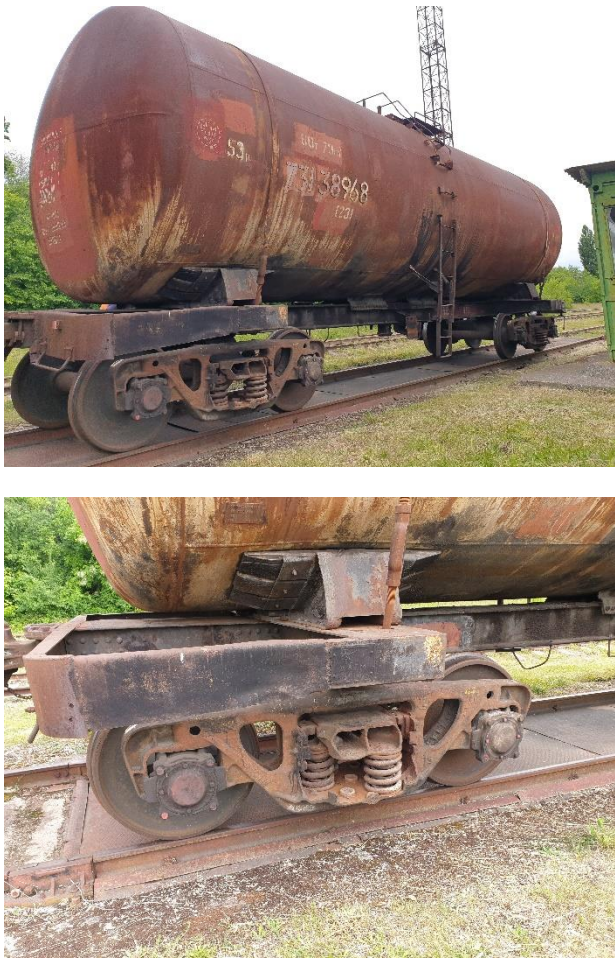
4.	<p>Vagon cisternă cu patru osii (730) Anul de producere – 1972 Tara – 22,5 tone Ultimele reparații Capitală – 2014 Depo – 2017</p> <p>Durata de exploatare normativă: 32 ani Durata de exploatare după reparație capitală: 12 ani Durata de exploatare după reparație de depou: 2 ani</p> <p>Termenul de exploatarea prelungit 2019</p>	73138968	56728034	<p>În rezultatul examinării vizuale a obiectului expertizei s-au depistat următoarele defecte și deteriorări:</p> <p>– are stratul de vopsea deteriorat în totalitate, pe toată suprafața exterioară se urmărește coroziune superficială și împurități de exploatare.</p> <p>Termenul de exploatare normativă – expirat Termenul de exploatare după reparație capitală – expirat Termenul de exploatare după reparație de depou – expirat Termenul de exploatare prelungit – expirat</p> <p>Starea tehnică generală a vagonului prezentat - insuficient-extrem. (utilaj sau mașini foste în exploatare pentru care nu există nici o perspectivă rezonabilă de vânzare, în afară de costul materialelor de bază care pot fi extrase din el).</p>

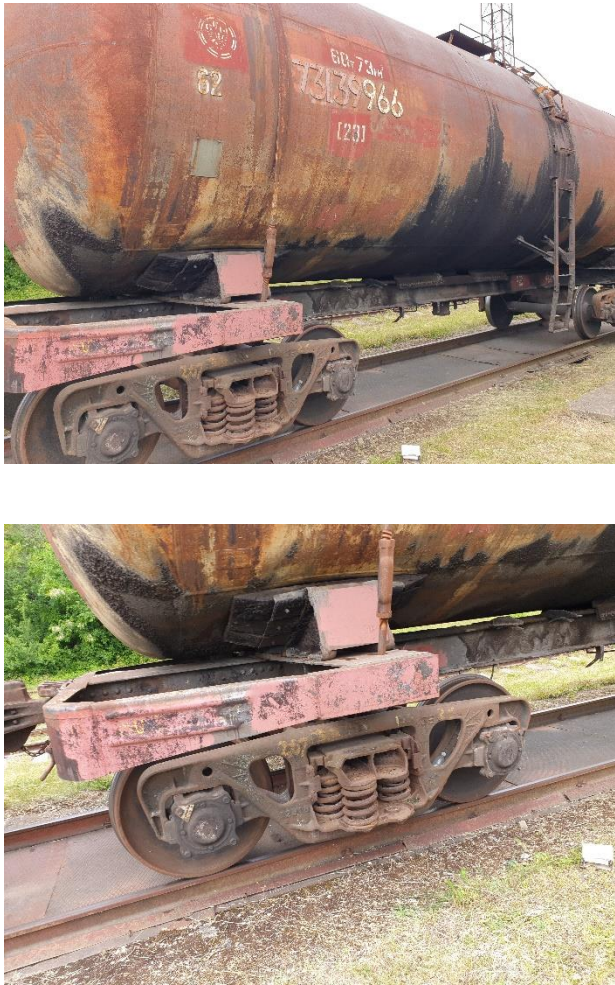
<p>Vagon cisternă cu patru osii (730) Anul de producere – 1974 Tara – 22,5 tone Ultimele reparații Capitală – 2014 Depo – 2017</p>	73139966	56733030	<p>În rezultatul examinării vizuale a obiectului expertizei s-au depistat următoarele defecte și deteriorări:</p> <ul style="list-style-type: none"> – are stratul de vopsea deteriorat în totalitate, pe toată suprafața exterioară se urmărește coroziune superficială și impurități de exploatare. - de pe vagon sînt demontate cărucioarele și mecanismul de prindere. <p>Termenul de exploatare normativă – expirat Termenul de exploatare după reparație capitală – expirat Termenul de exploatare după reparație de depou – expirat Termenul de exploatare prelungit – expirat</p> <p>Starea tehnică generală a vagonului prezentat - insuficient-extrem. (utilaj sau mașini foste în exploatare pentru care nu există nici o perspectivă rezonabilă de vânzare, în afară de costul materialelor de bază care pot fi extrase din el).</p>

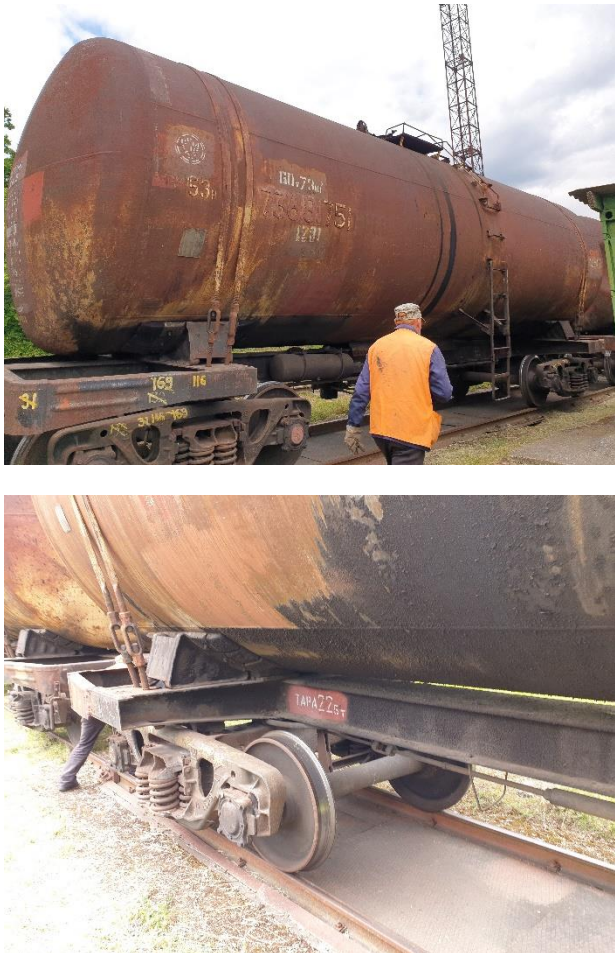
9.	<p>Vagon cisternă cu patru osii (730) Anul de producere – 1972 Tara – 22,5 tone Ultimele reparații Capitală – 2016 Depo – -</p> <p>Durata de exploatare normativă: 32 ani Durata de exploatare după reparație capitală: 12 ani Durata de exploatare după reparație de depou: 2 ani</p> <p>Termenul de exploatarea prelungit 2020</p>	73681751	56733015	<p>În rezultatul examinării vizuale a obiectului expertizei s-au depistat următoarele defecte și deteriorări:</p> <p>– are stratul de vopsea deteriorat în totalitate, pe toată suprafața exterioară se urmărește coroziune superficială și impurități de exploatare.</p> <p>Termenul de exploatare normativă – expirat Termenul de exploatare după reparație capitală – expirat Termenul de exploatare după reparație de depou – expirat Termenul de exploatare prelungit – expirat</p> <p>Starea tehnică generală a vagonului prezentat - insuficient-extrem. (utilaj sau mașini foste în exploatare pentru care nu există nici o perspectivă rezonabilă de vânzare, în afară de costul materialelor de bază care pot fi extrase din el).</p>

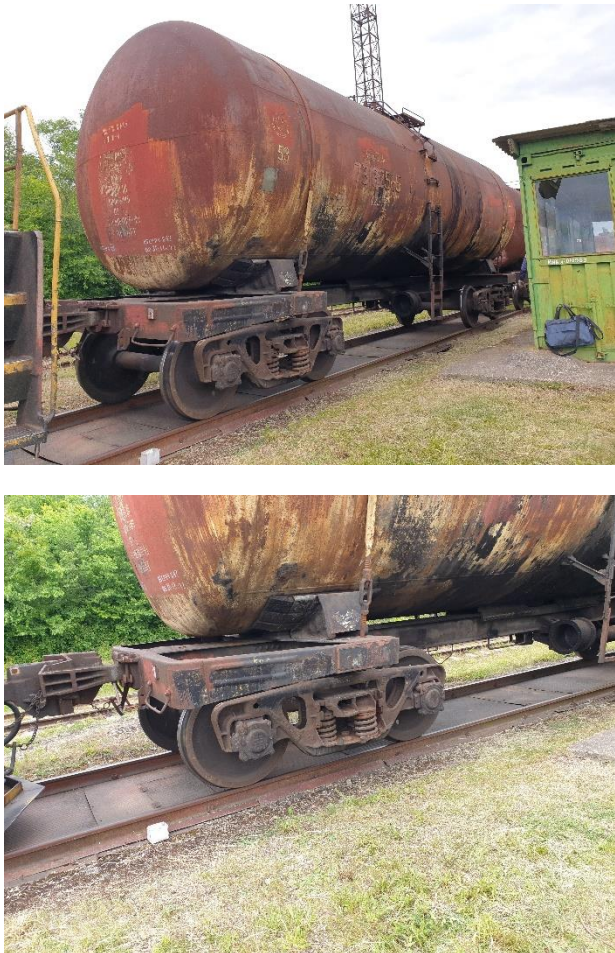
10.	<p>Vagon cisternă cu patru osii (730) Anul de producere – 1971 Tara – 22,5 tone Ultimele reparații Capitală – 2016 Depo – -</p> <p>Durata de exploatare normativă: 32 ani Durata de exploatare după reparație capitală: 12 ani Durata de exploatare după reparație de depou: 2 ani</p> <p>Termenul de exploatarea prelungit 2019</p>	73132565	56727021	<p>În rezultatul examinării vizuale a obiectului expertizei s-au depistat următoarele defecte și deteriorări:</p> <p>– are stratul de vopsea deteriorat în totalitate, pe toată suprafața exterioară se urmărește coroziune superficială și impurități de exploatare.</p> <p>Termenul de exploatare normativă – expirat Termenul de exploatare după reparație capitală – expirat Termenul de exploatare după reparație de depou – expirat Termenul de exploatare prelungit – expirat</p> <p>Starea tehnică generală a vagonului prezentat - insuficient-extrem. (utilaj sau mașini foste în exploatare pentru care nu există nici o perspectivă rezonabilă de vânzare, în afară de costul materialelor de bază care pot fi extrase din el).</p>

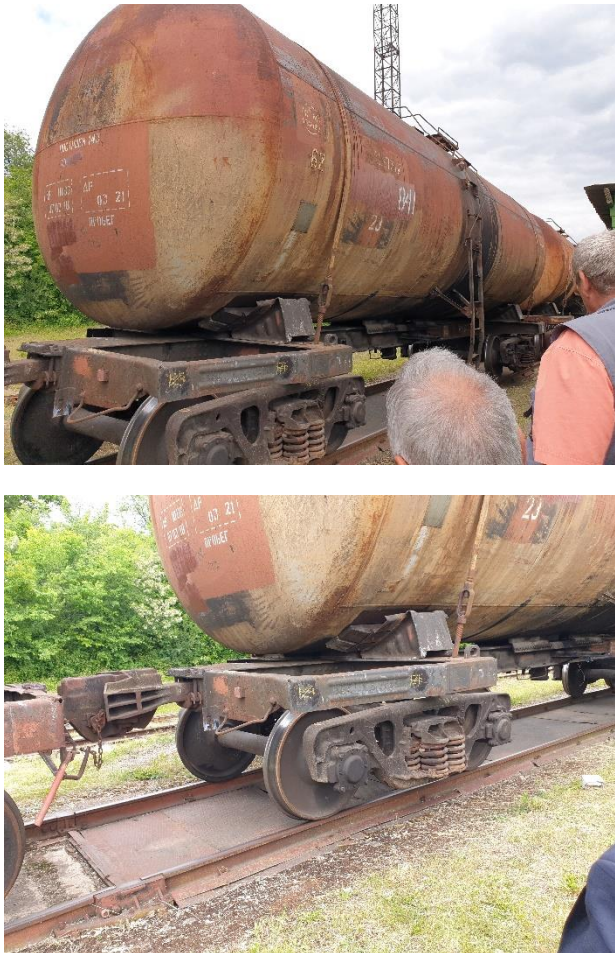
12.	<p>Vagon cisternă (720) Anul de producere – 1970 Tara – 21,6 tone Ultimele reparații Capitală – 2016 Depo – -</p> <p>Durata de exploatare normativă: 32 ani Durata de exploatare după reparație capitală: 12 ani Durata de exploatare după reparație de depou: 2 ani</p> <p>Termenul de exploatarea prelungit 2018</p>	72140841	56726016	<p>În rezultatul examinării vizuale a obiectului expertizei s-au depistat următoarele defecte și deteriorări:</p> <p>– are stratul de vopsea deteriorat în totalitate, pe toată suprafața exterioară se urmărește coroziune superficială și impurități de exploatare.</p> <p>Termenul de exploatare normativă – expirat Termenul de exploatare după reparație capitală – expirat Termenul de exploatare după reparație de depou – expirat Termenul de exploatare prelungit – expirat</p> <p>Starea tehnică generală a vagonului prezentat - insuficient-extrem. (utilaj sau mașini foste în exploatare pentru care nu există nici o perspectivă rezonabilă de vânzare, în afară de costul materialelor de bază care pot fi extrase din el).</p>

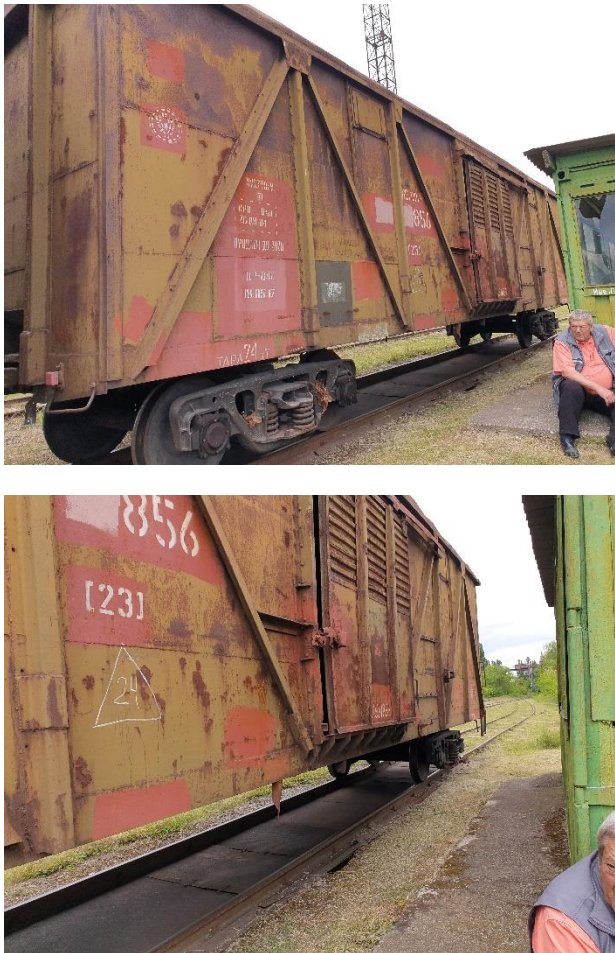
14.	<p>Vagon marfar de tip închis cu patru osii (204) Anul de producere -- Tara -- tone Ultimele reparații Capitală -- Depo --</p> <p>Durata de exploatare normativă: 32 ani Durata de exploatare după reparație capitală: 12 ani Durata de exploatare după reparație de depou: 2 ani</p>	21571856	56628073	<p>În rezultatul examinării vizuale a obiectului expertizei s-au depistat următoarele defecte și deteriorări:</p> <ul style="list-style-type: none"> - are stratul de vopsea deteriorat în totalitate, pe toată suprafața exterioară se urmărește coroziune superficială și impurități de exploatare; - descompletare semnificativă a construcției: podele. - de pe vagon sînt demontate cărucioarele și mecanismul de prindere. <p>Termenul de exploatare normativă – expirat Termenul de exploatare după reparație capitală – expirat Termenul de exploatare după reparație de depou – expirat Termenul de exploatare prelungit – expirat</p> <p>Starea tehnică generală a vagonului prezentat - insuficient-extrem. (utilaj sau mașini foste în exploatare pentru care nu există nici o perspectivă rezonabilă de vânzare, în afară de costul materialelor de bază care pot fi extrase din el).</p>

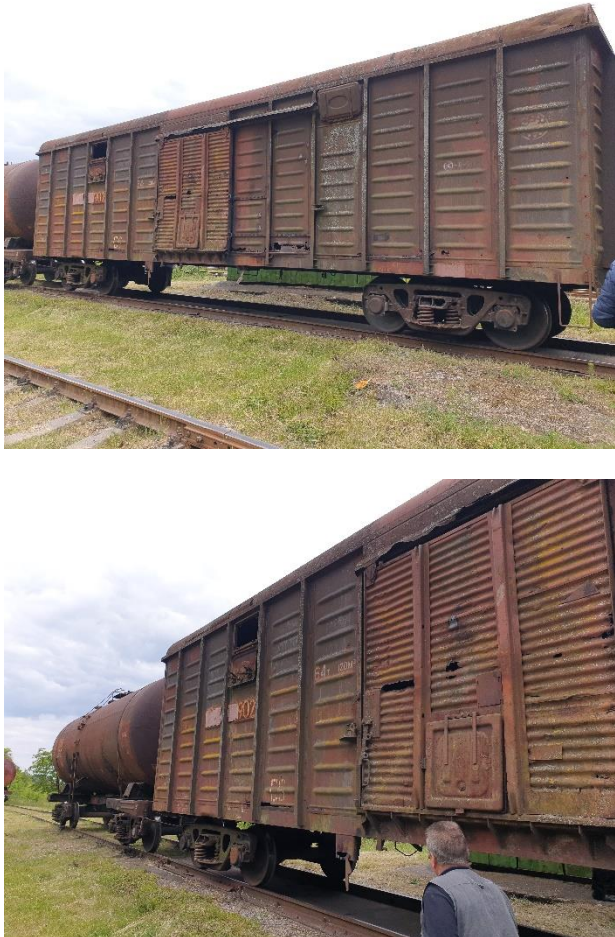
15.	<p>Vagon marfar de tip închis cu patru osii (204) Anul de producere – 1980 Tara – 22 tone Ultimele reparații Capitală – - Depo – 1992</p> <p>Durata de exploatare normativă: 32 ani Durata de exploatare după reparație capitală: 12 ani Durata de exploatare după reparație de depou: 2 ani</p>	21587902	56637003	<p>În rezultatul examinării vizuale a obiectului expertizei s-au depistat următoarele defecte și deteriorări:</p> <ul style="list-style-type: none"> – are stratul de vopsea deteriorat în totalitate, pe toată suprafața exterioară se urmărește coroziune superficială și impurități de exploatare; - descompletare semnificativă a construcției: podele. <p>Termenul de exploatare normativă – expirat Termenul de exploatare după reparație capitală – expirat Termenul de exploatare după reparație de depou – expirat Termenul de exploatare prelungit – expirat</p> <p>Starea tehnică generală a vagonului prezentat - insuficient-extrem. <i>(utilaj sau mașini foste în exploatare pentru care nu există nici o perspectivă rezonabilă de vânzare, în afară de costul materialelor de bază care pot fi extrase din el).</i></p>

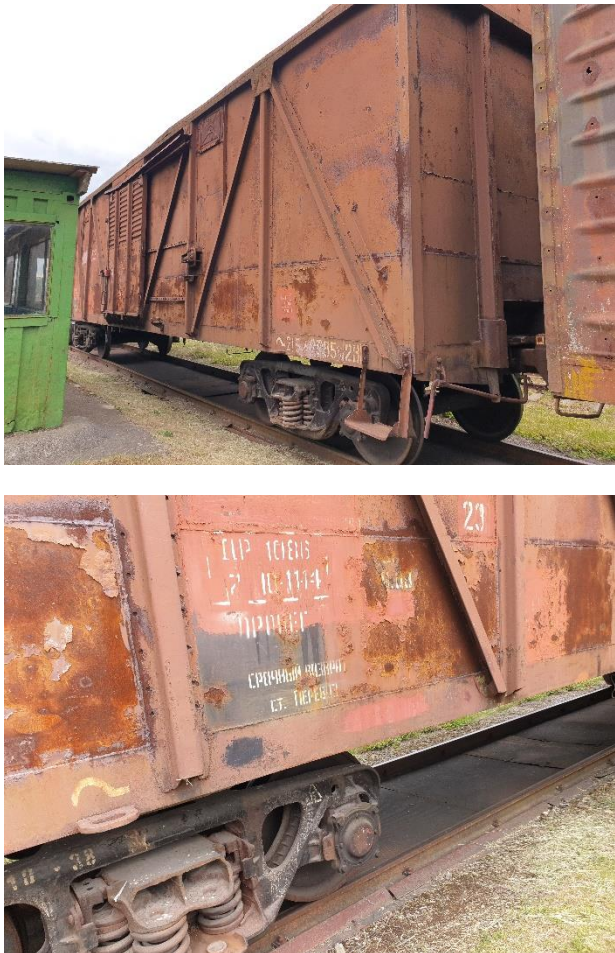
17.	<p>Vagon marfar de tip închis cu patru osii (204) Anul de producere – 1969 Tara – 23,6 tone Ultimele reparații Capitală – 2005 Depo – 2011</p> <p>Durata de exploatare normativă: 32 ani Durata de exploatare după reparație capitală: 12 ani Durata de exploatare după reparație de depou: 2 ani</p> <p>Termenul de exploatarea prelungit 2021</p>	21569785	56626056	<p>În rezultatul examinării vizuale a obiectului expertizei s-au depistat următoarele defecte și deteriorări:</p> <ul style="list-style-type: none"> – are stratul de vopsea deteriorat în totalitate, pe toată suprafața exterioară se urmărește coroziune superficială și impurități de exploatare; - descompletare semnificativă a construcției: podele.. <p>Termenul de exploatare normativă – expirat Termenul de exploatare după reparație capitală – expirat Termenul de exploatare după reparație de depou – expirat Termenul de exploatare prelungit – expirat</p> <p>Starea tehnică generală a vagonului prezentat - insuficient-extrem. (utilaj sau mașini foste în exploatare pentru care nu există nici o perspectivă rezonabilă de vânzare, în afară de costul materialelor de bază care pot fi extrase din el).</p>

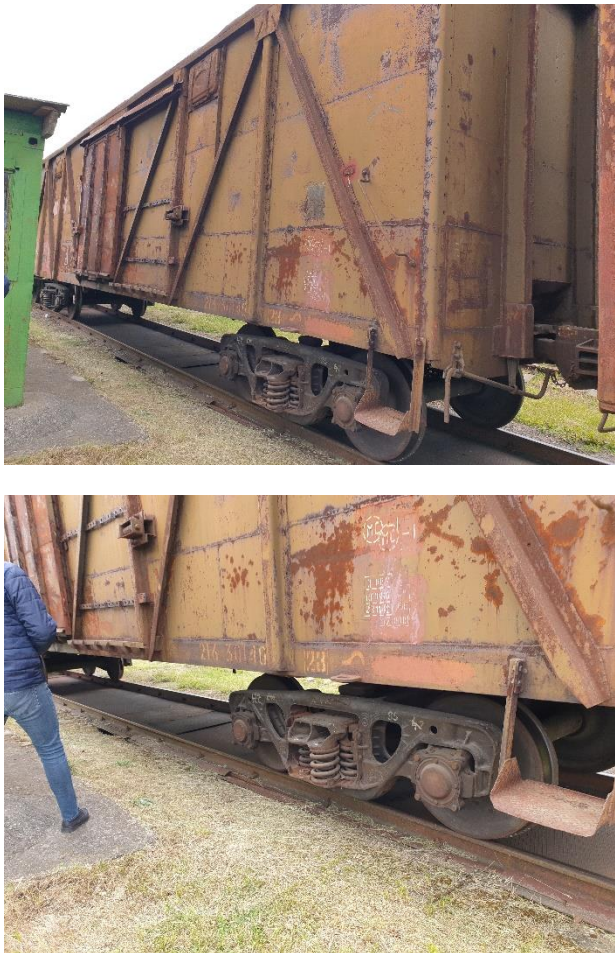
18.	<p>Vagon marfar de tip închis cu patru osii (204) Anul de producere – 1980 Tara – 23,5 tone Ultimele reparații Capitală – 2004 Depo – 2012</p> <p>Durata de exploatare normativă: 32 ani Durata de exploatare după reparație capitală: 12 ani Durata de exploatare după reparație de depou: 2 ani</p> <p>Termenul de exploatarea prelungit 2020</p>	21630140	56638090	<p>În rezultatul examinării vizuale a obiectului expertizei s-au depistat următoarele defecte și deteriorări:</p> <ul style="list-style-type: none"> – are stratul de vopsea deteriorat în totalitate, pe toată suprafața exterioară se urmărește coroziune superficială și impurități de exploatare; - coroziunea străpunsă pe elementele de bază a pereților laterali. - de pe vagon sînt demontate cărucioarele și mecanismul de prindere. <p>Termenul de exploatare normativă – expirat Termenul de exploatare după reparație capitală – expirat Termenul de exploatare după reparație de depou – expirat Termenul de exploatare prelungit – expirat</p> <p>Starea tehnică generală a vagonului prezentat - insuficient-extrem. (utilaj sau mașini foste în exploatare pentru care nu există nici o perspectivă rezonabilă de vânzare, în afară de costul materialelor de bază care pot fi extrase din el).</p>

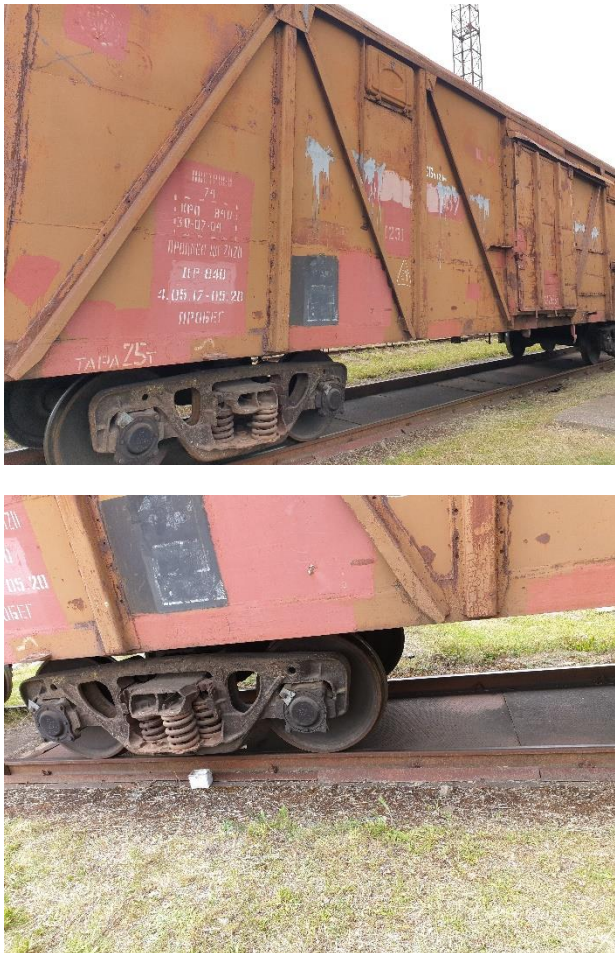
19.	<p>Vagon marfar de tip închis cu patru osii (204) Anul de producere – 1980 Tara – 25 tone Ultimele reparații Capitală – 2004 Depo – 2017</p> <p>Durata de exploatare normativă: 32 ani Durata de exploatare după reparație capitală: 12 ani Durata de exploatare după reparație de depou: 2 ani</p> <p>Termenul de exploatarea prelungit 2020</p>	23376569	56631170	<p>În rezultatul examinării vizuale a obiectului expertizei s-au depistat următoarele defecte și deteriorări:</p> <ul style="list-style-type: none"> – are stratul de vopsea deteriorat în totalitate, pe toată suprafața exterioară se urmărește coroziune superficială și impurități de exploatare; - coroziunea străpunsă pe elementele de bază a pereților laterali. - de pe vagon sînt demontate cărucioarele și mecanismul de prindere. <p>Termenul de exploatare normativă – expirat Termenul de exploatare după reparație capitală – expirat Termenul de exploatare după reparație de depou – expirat Termenul de exploatare prelungit – expirat</p> <p>Starea tehnică generală a vagonului prezentat - insuficient-extrem. (utilaj sau mașini foste în exploatare pentru care nu există nici o perspectivă rezonabilă de vânzare, în afară de costul materialelor de bază care pot fi extrase din el).</p>

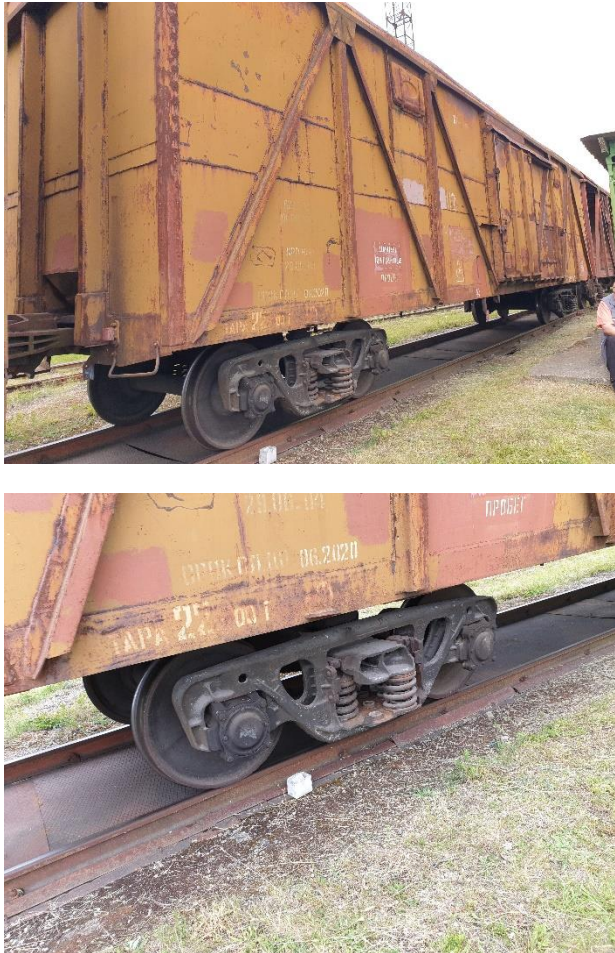
20.	<p>Vagon marfar de tip închis cu patru osii (204) Anul de producere – 1971 Tara – 22 tone Ultimele reparații Capitală – 2004 Depo – 2012</p> <p>Durata de exploatare normativă: 32 ani Durata de exploatare după reparație capitală: 12 ani Durata de exploatare după reparație de depou: 2 ani</p> <p>Termenul de exploatarea prelungit 2020</p>	23476112	56628132	<p>În rezultatul examinării vizuale a obiectului expertizei s-au depistat următoarele defecte și deteriorări:</p> <ul style="list-style-type: none"> – are stratul de vopsea deteriorat în totalitate, pe toată suprafața exterioară se urmărește coroziune superficială și impurități de exploatare; - coroziunea străpunsă pe elementele de bază a pereților laterali. - de pe vagon sînt demontate cărucioarele și mecanismul de prindere. <p>Termenul de exploatare normativă – expirat Termenul de exploatare după reparație capitală – expirat Termenul de exploatare după reparație de depou – expirat Termenul de exploatare prelungit – expirat</p> <p>Starea tehnică generală a vagonului prezentat - insuficient-extrem. (utilaj sau mașini foste în exploatare pentru care nu există nici o perspectivă rezonabilă de vânzare, în afară de costul materialelor de bază care pot fi extrase din el).</p>

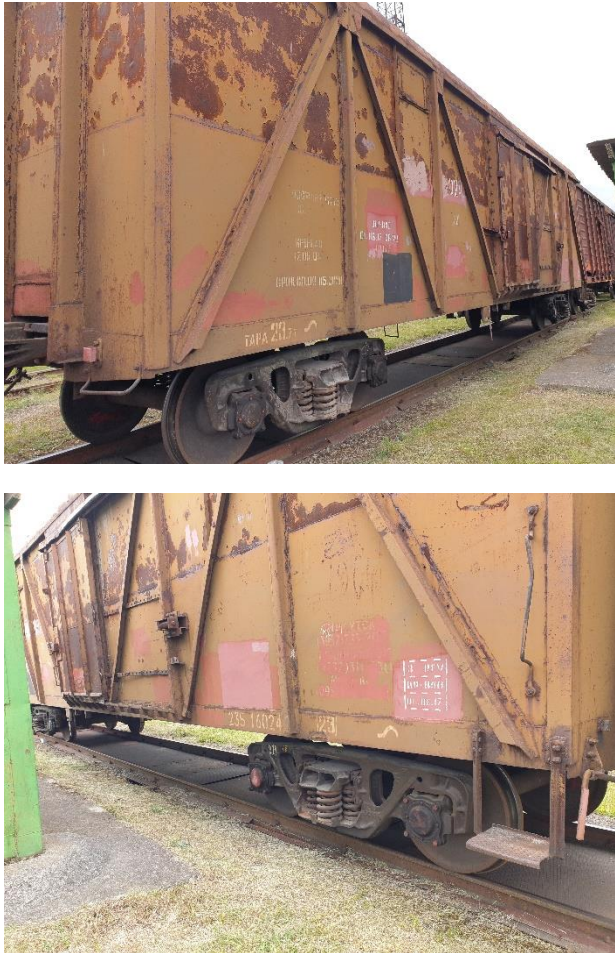
21.	<p>Vagon marfar de tip închis cu patru osii (204) Anul de producere – 1971 Tara – 23,7 tone Ultimele reparații Capitală – 2004 Depo – 2017</p> <p>Durata de exploatare normativă: 32 ani Durata de exploatare după reparație capitală: 12 ani Durata de exploatare după reparație de depou: 2 ani</p> <p>Termenul de exploatarea prelungit 2020</p>	23516024	56628167	<p>În rezultatul examinării vizuale a obiectului expertizei s-au depistat următoarele defecte și deteriorări:</p> <ul style="list-style-type: none"> – are stratul de vopsea deteriorat în totalitate, pe toată suprafața exterioară se urmărește coroziune superficială și impurități de exploatare; - coroziunea străpunsă pe elementele de bază a pereților laterali. <p>Termenul de exploatare normativă – expirat Termenul de exploatare după reparație capitală – expirat Termenul de exploatare după reparație de depou – expirat Termenul de exploatare prelungit – expirat</p> <p>Starea tehnică generală a vagonului prezentat - insuficient-extrem. <i>(utilaj sau mașini foste în exploatare pentru care nu există nici o perspectivă rezonabilă de vânzare, în afară de costul materialelor de bază care pot fi extrase din el).</i></p>

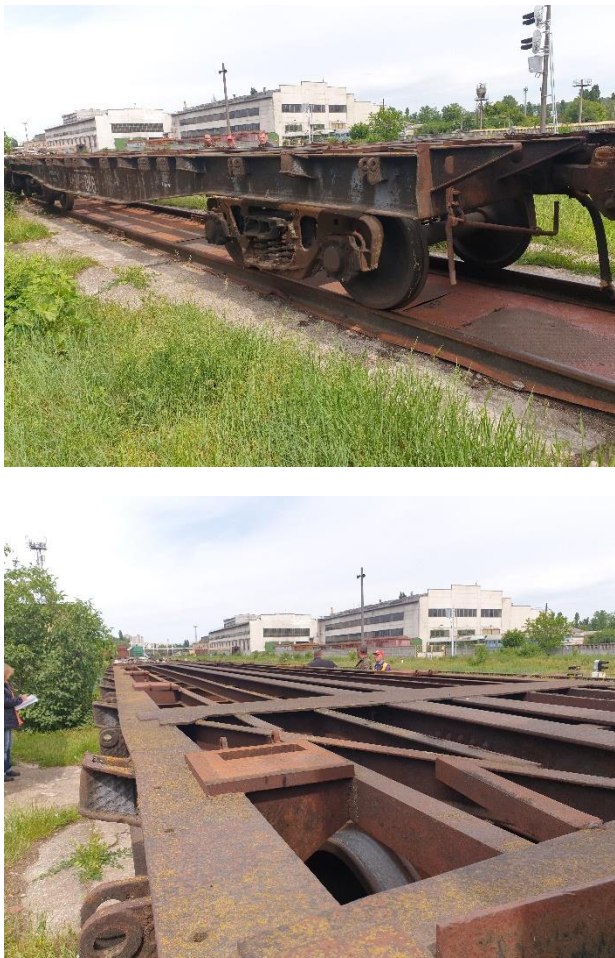
22.	<p>Vagonplatformă cu 4 osii (942) Anul de producere – 1970 Tara – 20 tone</p> <p>Ultimele reparații: Capitală – lipsesc Depo – 04/2016</p> <p>Durata de exploatare normativă: 32 ani Durata de exploatare după reparație capitală: 12 ani Durata de exploatare după reparație de depou: 2 ani</p>	94296068	56672027	<p>În rezultatul examinării vizuale a obiectului expertizei s-au depistat următoarele defecte și deteriorări:</p> <ul style="list-style-type: none"> – are stratul de vopsea deteriorat în totalitate, pe toată suprafața exterioară se urmărește coroziune superficială și impurități de exploatare. <p>Termenul de exploatare normativă – expirat Termenul de exploatare după reparație capitală – expirat Termenul de exploatare după reparație de depou – expirat Termenul de exploatare prelungit – expirat</p> <p>Starea tehnică generală a vagonului prezentat - insuficient-extrem. (<i>utilaj sau mașini foste în exploatare pentru care nu există nici o perspectivă rezonabilă de vânzare, în afară de costul materialelor de bază care pot fi extrase din el</i>).</p>

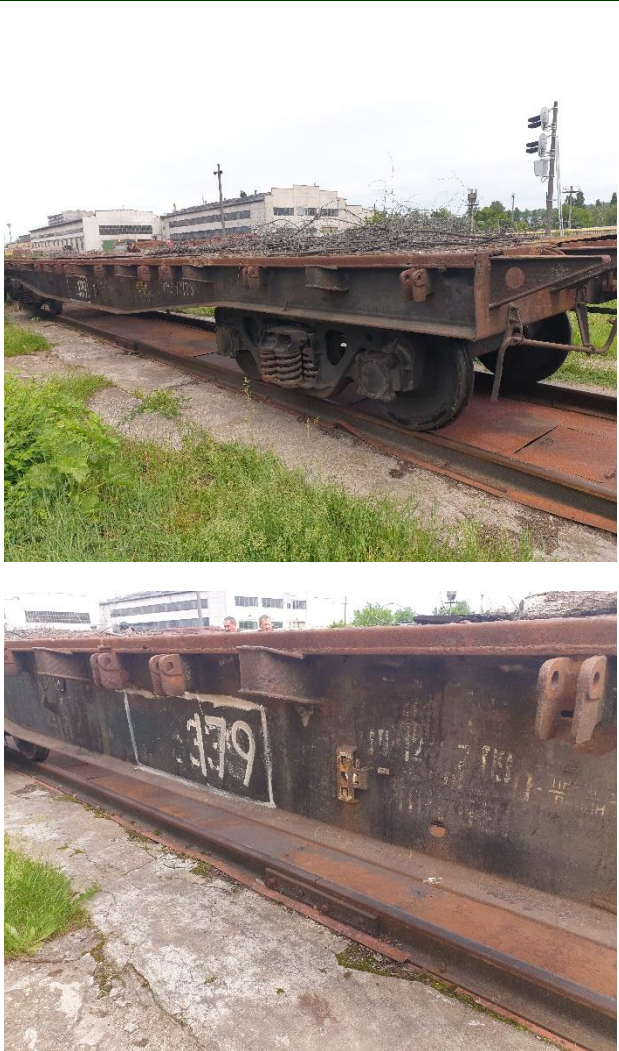
24.	<p>Vagonplatformă cu 4 osii (404) Anul de producere – 1972 Tara – 21,0 tone</p> <p>Ultimele reparații: Capitală – 07/2004 Depo – 12/2008</p> <p>Durata de exploatare normativă: 32 ani Durata de exploatare după reparație capitală: 12 ani Durata de exploatare după reparație de depou: 2 ani</p> <p>Termen de exploatare prelungit după PT: 07/2019</p>	42347179	56674002	<p>În rezultatul examinării vizuale a obiectului expertizei s-au depistat următoarele defecte și deteriorări:</p> <ul style="list-style-type: none"> – are stratul de vopsea deteriorat în totalitate, pe toată suprafața exterioară se urmărește coroziune superficială și impurități de exploatare; - descompletare parțială a podelei din lemn, stadiu avansat de putregai. <p>Termenul de exploatare normativă – expirat Termenul de exploatare după reparație capitală – expirat Termenul de exploatare după reparație de depou – expirat Termenul de exploatare prelungit – expirat</p> <p>Starea tehnică generală a vagonului prezentat - insuficient-extrem. (<i>utilaj sau mașini foste în exploatare pentru care nu există nici o perspectivă rezonabilă de vânzare, în afară de costul materialelor de bază care pot fi extrase din el</i>).</p>

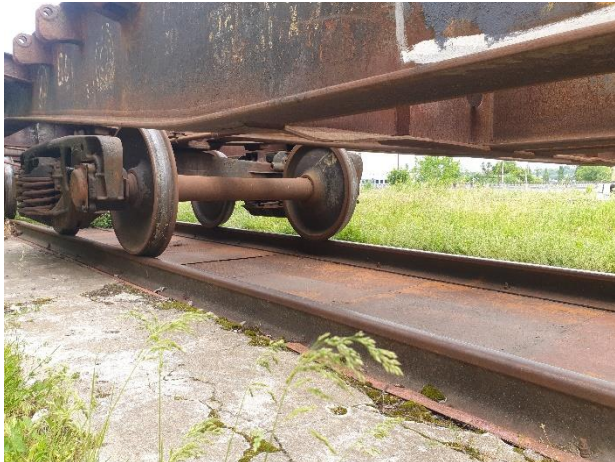
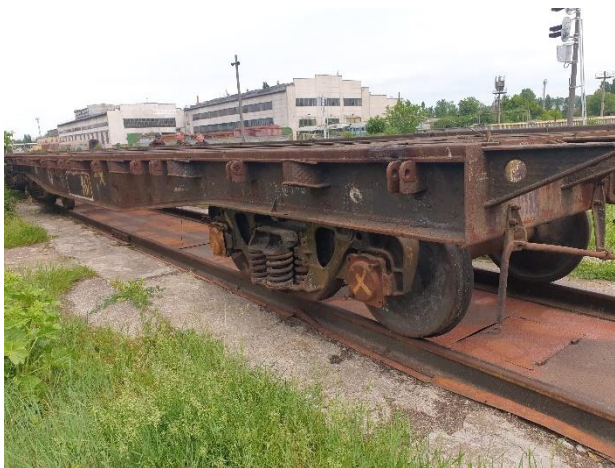
25.	<p>Vagonplatformă cu 4 osii (404) Anul de producere – 1981 Tara – 21,1 tone</p> <p>Ultimele reparații: Capitală – 01/1993 Depo – lipsesc</p> <p>Durata de exploatare normativă: 32 ani Durata de exploatare după reparație capitală: 12 ani Durata de exploatare după reparație de depou: 2 ani</p>	42350967	56683011	<p>În rezultatul examinării vizuale a obiectului expertizei s-au depistat următoarele defecte și deteriorări:</p> <ul style="list-style-type: none"> – are stratul de vopsea deteriorat în totalitate, pe toată suprafața exterioară se urmărește coroziune superficială și impurități de exploatare. <p>Termenul de exploatare normativă – expirat Termenul de exploatare după reparație capitală – expirat Termenul de exploatare după reparație de depou – expirat Termenul de exploatare prelungit – expirat</p> <p>Starea tehnică generală a vagonului prezentat - insuficient-extrem. <i>(utilaj sau mașini foste în exploatare pentru care nu există nici o perspectivă rezonabilă de vânzare, în afară de costul materialelor de bază care pot fi extrase din el).</i></p>

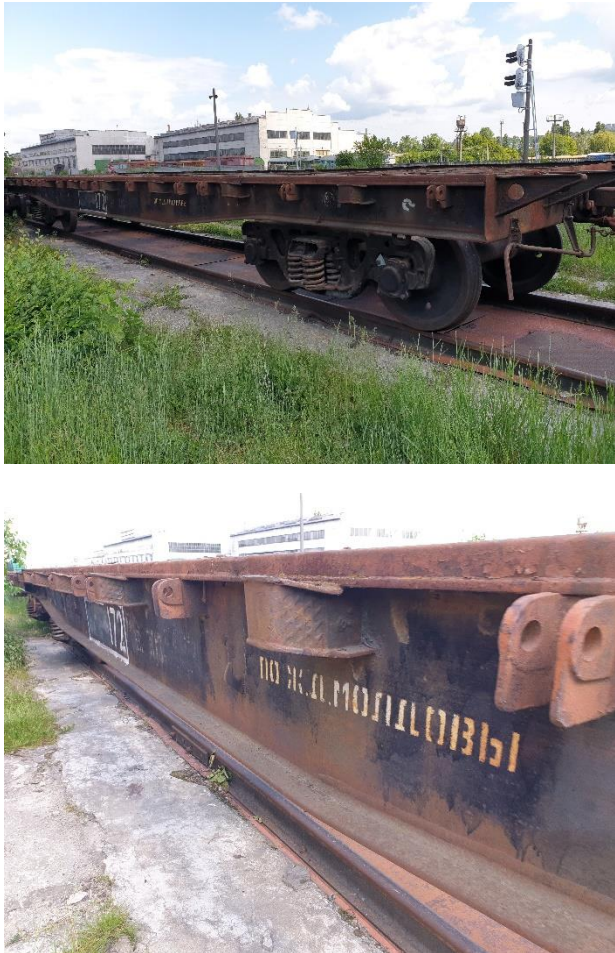
27.	<p>Vagonplatformă cu 4 osii (404) Anul de producere – 1982 Tara – 20,9 tone</p> <p>Ultimele reparații: Capitală – 06/2003 Depo – 06/2012</p> <p>Durata de exploatare normativă: 32 ani Durata de exploatare după reparație capitală: 12 ani Durata de exploatare după reparație de depou: 2 ani</p>	42355172	56684019	<p>În rezultatul examinării vizuale a obiectului expertizei s-au depistat următoarele defecte și deteriorări:</p> <ul style="list-style-type: none"> – are stratul de vopsea deteriorat în totalitate, pe toată suprafața exterioară se urmărește coroziune superficială și impurități de exploatare; - descompletare parțială a podelei din lemn, stadiu avansat de putregai. <p>Termenul de exploatare normativă – expirat Termenul de exploatare după reparație capitală – expirat Termenul de exploatare după reparație de depou – expirat Termenul de exploatare prelungit – expirat</p> <p>Starea tehnică generală a vagonului prezentat - insuficient-extrem. (utilaj sau mașini foste în exploatare pentru care nu există nici o perspectivă rezonabilă de vânzare, în afară de costul materialelor de bază care pot fi extrase din el).</p>

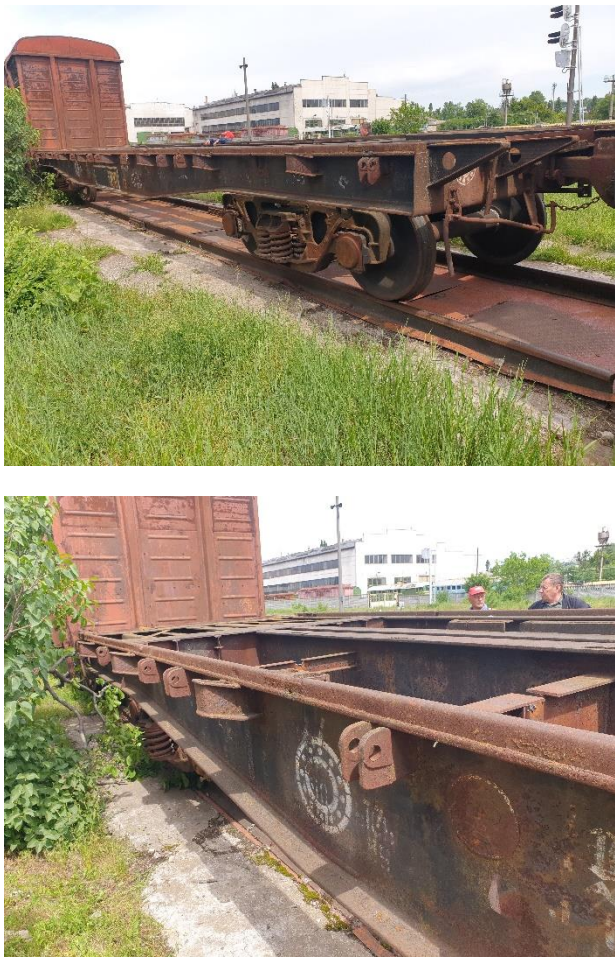
29.	<p>Vagonplatformă cu 4 osii (404) Anul de producere – 1981 Tara – 20,9 tone</p> <p>Ultimele reparații: Capitală – 04/1990 Depo – lipsesc</p> <p>Durata de exploatare normativă: 32 ani Durata de exploatare după reparație capitală: 12 ani Durata de exploatare după reparație de depou: 2 ani</p>	43143700	56683032	<p>În rezultatul examinării vizuale a obiectului expertizei s-au depistat următoarele defecte și deteriorări:</p> <ul style="list-style-type: none"> – are stratul de vopsea deteriorat în totalitate, pe toată suprafața exterioară se urmărește coroziune superficială și impurități de exploatare. <p>Termenul de exploatare normativă – expirat Termenul de exploatare după reparație capitală – expirat Termenul de exploatare după reparație de depou – expirat Termenul de exploatare prelungit – expirat</p> <p>Starea tehnică generală a vagonului prezentat - insuficient-extrem. (utilaj sau mașini foste în exploatare pentru care nu există nici o perspectivă rezonabilă de vânzare, în afară de costul materialelor de bază care pot fi extrase din el).</p>

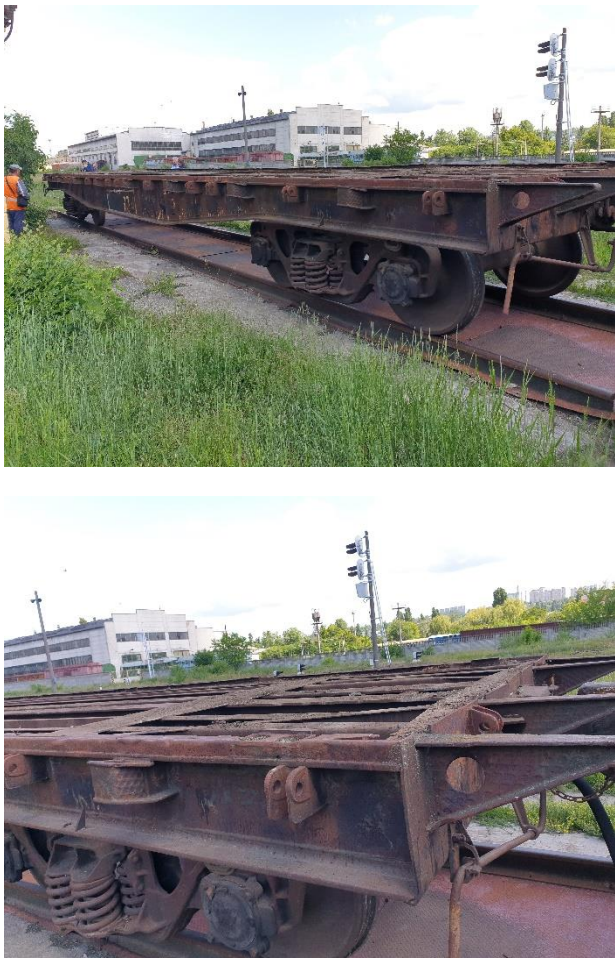
31.	<p>Vagonplatformă cu 4 osii (404) Anul de producere – 1983 Tara – 20,9 tone</p> <p>Ultimele reparații: Capitală – 07/2003 Depo – 03/2012</p> <p>Durata de exploatare normativă: 32 ani Durata de exploatare după reparație capitală: 12 ani Durata de exploatare după reparație de depou: 2 ani</p>	43509934	56685022	<p>În rezultatul examinării vizuale a obiectului expertizei s-au depistat următoarele defecte și deteriorări:</p> <ul style="list-style-type: none"> – are stratul de vopsea deteriorat în totalitate, pe toată suprafața exterioară se urmărește coroziune superficială și impurități de exploatare; - descompletare parțială a podelei din lemn, stadiu avansat de putregai. <p>Termenul de exploatare normativă – expirat Termenul de exploatare după reparație capitală – expirat Termenul de exploatare după reparație de depou – expirat Termenul de exploatare prelungit – expirat</p> <p>Starea tehnică generală a vagonului prezentat - insuficient-extrem. <i>(utilaj sau mașini foste în exploatare pentru care nu există nici o perspectivă rezonabilă de vânzare, în afară de costul materialelor de bază care pot fi extrase din el).</i></p>

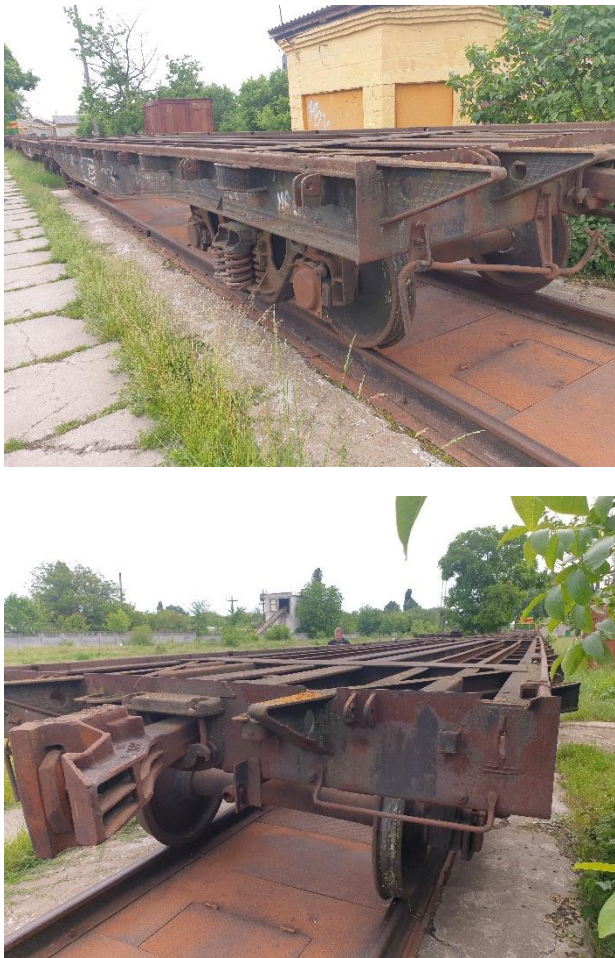
32.	<p>Vagonplatformă cu 4 osii (404) Anul de producere – 1982 Tara – 22,0 tone</p> <p>Ultimele reparații: Capitală – 01/1993 Depo – datele lipsesc</p> <p>Durata de exploatare normativă: 32 ani Durata de exploatare după reparație capitală: 12 ani Durata de exploatare după reparație de depou: 2 ani</p>	44519569	56684031	<p>În rezultatul examinării vizuale a obiectului expertizei s-au depistat următoarele defecte și deteriorări:</p> <ul style="list-style-type: none"> – are stratul de vopsea deteriorat în totalitate, pe toată suprafața exterioară se urmărește coroziune superficială și impurități de exploatare; - descompletare parțială a podelei din lemn, stadiu avansat de putregai. <p>Termenul de exploatare normativă – expirat Termenul de exploatare după reparație capitală – expirat Termenul de exploatare după reparație de depou – expirat Termenul de exploatare prelungit – expirat</p> <p>Starea tehnică generală a vagonului prezentat - insuficient-extrem. (utilaj sau mașini foste în exploatare pentru care nu există nici o perspectivă rezonabilă de vânzare, în afară de costul materialelor de bază care pot fi extrase din el).</p>
