Descrierea stării tehnice a fiecărei unități de vagon de pasageri, mai detaliat vezi **Tabelul Nr. 1.**

**4.2. Determinarea valorii de piață luând în considerație starea insuficient extremă a obiectelor evaluate.**

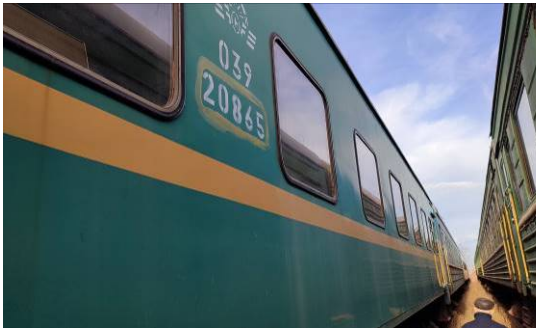
| Nr. | Nr. de invent | Denumirea obiectului | Starea tehnică | Foto |
|---|---|---|---|---|
| 1 | 20865 | Vagon<br>cușetă<br>Modelul<br>61-821<br>Anul de<br>producere<br>1984 | <p>Prin revizia exterioră a fost stabilit că vagonul de pasageri staționează timp îndelungat, are numeroase defecte și anume: zgîrieturi, coșiri și ștergeri a stratului de vopsea, semne de revopsire, coroziune intercristalină a carcasei metalice, deformări a carcasei, semne de coroziune la cauciucurile de etanșare la geamuri. În interiorul vagonului s-au depistat: impurități de exploatare și păstrare, decolorări, deformări, fisuri, rupturi a tapițării din lemn, deformări a ușilor, semne de coroziune a părților metalice.</p> <p>Sistemul de frânare este uzat, osiile montate au grosimea de exploatare limită. Termenul de reparație planificat este expirat.</p> <p>Starea tehnică generală: insuficient-extremă.</p> | |

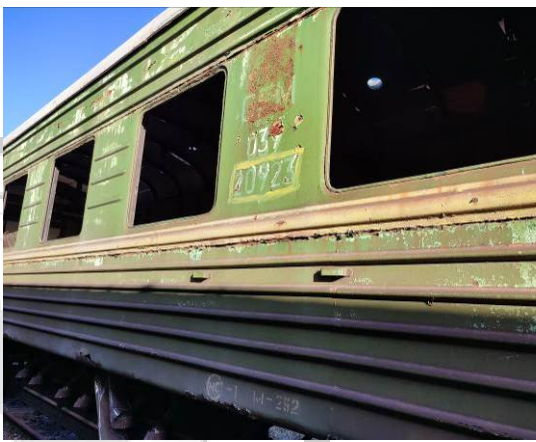
| Nr. | Nr. de invent | Denumirea obiectului | Starea tehnică | Foto |
|---|---|---|---|---|
| 2 | 20923 | Vagon<br>cușetă<br>Modelul<br>61-821<br>Anul de<br>producere 1984 | <p>Prin revizia exterioră a fost stabilit că vagonul de pasageri staționează timp îndelungat, are numeroase defecte și anume: zgîrieturi, coșiri și ștergeri a stratului de vopsea, semne de revopsire, coroziune intercristalină a carcasei metalice, deformări a carcasei, semne de coroziune la cauciucurile de etanșare la geamuri. În interiorul vagonului s-au depistat: impurități de exploatare și păstrare, decolorări, deformări, fisuri, rupturi a tapițării din lemn, deformări a ușilor, semne de coroziune a părților metalice.</p> <p>Sistemul de frânare este uzat, osiile montate au grosimea de exploatare limită. Termenul de reparație planificat este expirat.</p> <p>Starea tehnică generală: insuficient-extremă.</p> | |

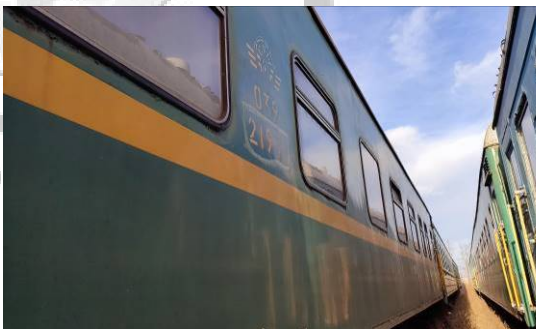
| Nr. | Nr. de invent | Denumirea obiectului | Starea tehnică | Foto |
|---|---|---|---|---|
| 3 | 21921 | Vagon<br>cușetă<br>Modelul<br>61-425<br>Anul de<br>producere 1983 | <p>Prin revizia exterioră a fost stabilit că vagonul de pasageri staționează timp îndelungat, are numeroase defecte și anume: zgîrieturi, coșiri și ștergeri a stratului de vopsea, semne de revopsire, coroziune intercristalină a carcasei metalice, deformări a carcasei, semne de coroziune la cauciucurile de etanșare la geamuri. În interiorul vagonului s-au depistat: impurități de exploatare și păstrare, decolorări, deformări, fisuri, rupturi a tapițării din lemn, deformări a ușilor, semne de coroziune a părților metalice.</p> <p>Sistemul de frânare este uzat, osiile montate au grosimea de exploatare limită. Termenul de reparație planificat este expirat.</p> <p>Starea tehnică generală: insuficient-extremă.</p> | |

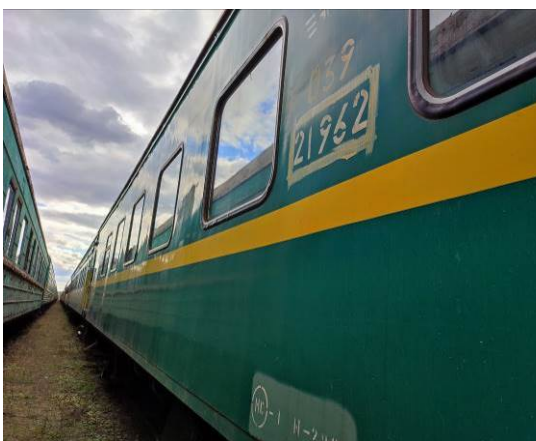
| Nr. | Nr. de invent | Denumirea obiectului | Starea tehnică | Foto |
|---|---|---|---|---|
| 4 | 21962 | Vagon<br>cușetă<br>Modelul<br>61-425<br>Anul de<br>producere 1983 | <p>Prin revizia exterioră a fost stabilit că vagonul de pasageri staționează timp îndelungat, are numeroase defecte și anume: zgîrieturi, coșiri și ștergeri a stratului de vopsea, semne de revopsire, coroziune intercristalină a carcasei metalice, deformări a carcasei, semne de coroziune la cauciucurile de etanșare la geamuri. În interiorul vagonului s-au depistat: impurități de exploatare și păstrare, decolorări, deformări, fisuri, rupturi a tapițării din lemn, deformări a ușilor, semne de coroziune a părților metalice.</p> <p>Sistemul de frânare este uzat, osiile montate au grosimea de exploatare limită. Termenul de reparație planificat este expirat.</p> <p>Starea tehnică generală: insuficient-extremă.</p> | |

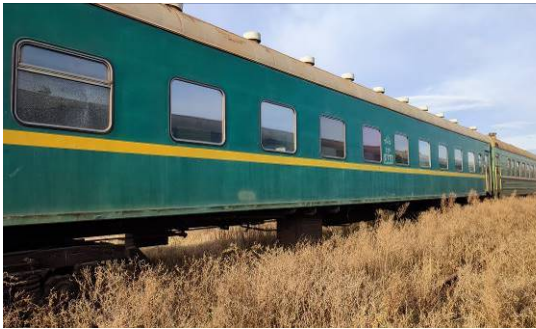
| 5 | 21970 | Vagon<br>cușetă<br>Modelul<br>61-425<br>Anul de<br>producere 1983 | <p>Prin revizia exterioră a fost stabilit că vagonul de pasageri staționează timp îndelungat, are numeroase defecte și anume: zgîrieturi, coșiri și ștergeri a stratului de vopsea, semne de revopsire, coroziune intercristalină a carcasei metalice, deformări a carcasei, semne de coroziune la cauciucurile de etanșare la geamuri. În interiorul vagonului s-au depistat: impurități de exploatare și păstrare, decolorări, deformări, fisuri, rupturi a tapițării din lemn, deformări a ușilor, semne de coroziune a părților metalice.</p> <p>Sistemul de frânare este uzat, osiile montate au grosimea de exploatare limită. Termenul de reparație planificat este expirat.</p> <p>Starea tehnică generală: insuficient-extremă.</p> | |

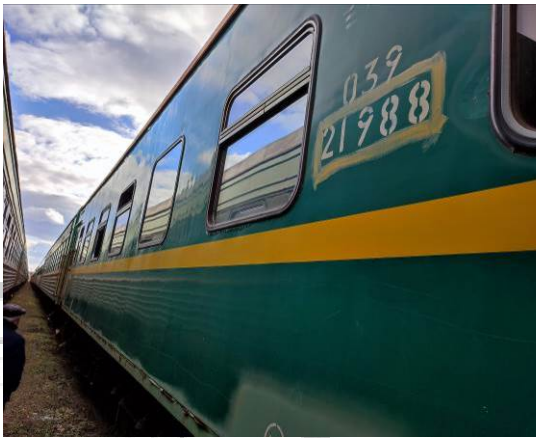
| 6 | 21988 | Vagon<br>cușetă<br>Modelul<br>61-425<br>Anul de<br>producere 1983 | <p>Prin revizia exterioră a fost stabilit că vagonul de pasageri staționează timp îndelungat, are numeroase defecte și anume: zgîrieturi, coșiri și ștergeri a stratului de vopsea, semne de revopsire, coroziune intercristalină a carcasei metalice, deformări a carcasei, semne de coroziune la cauciucurile de etanșare la geamuri. În interiorul vagonului s-au depistat: impurități de exploatare și păstrare, decolorări, deformări, fisuri, rupturi a tapițării din lemn, deformări a ușilor, semne de coroziune a părților metalice.</p> <p>Sistemul de frânare este uzat, osiile montate au grosimea de exploatare limită. Termenul de reparație planificat este expirat.</p> <p>Starea tehnică generală: insuficient-extremă.</p> | |

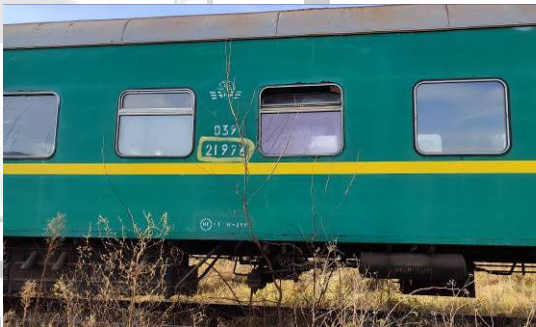
| 7 | 21996 | Vagon<br>cușetă<br>Modelul<br>61-425<br>Anul de<br>producere 1983 | <p>Prin revizia exterioră a fost stabilit că vagonul de pasageri staționează timp îndelungat, are numeroase defecte și anume: zgîrieturi, coșiri și ștergeri a stratului de vopsea, semne de revopsire, coroziune intercristalină a carcasei metalice, deformări a carcasei, semne de coroziune la cauciucurile de etanșare la geamuri. În interiorul vagonului s-au depistat: impurități de exploatare și păstrare, decolorări, deformări, fisuri, rupturi a tapițării din lemn, deformări a ușilor, semne de coroziune a părților metalice.</p> <p>Sistemul de frânare este uzat, osiile montate au grosimea de exploatare limită. Termenul de reparație planificat este expirat.</p> <p>Starea tehnică generală: insuficient-extremă.</p> | |

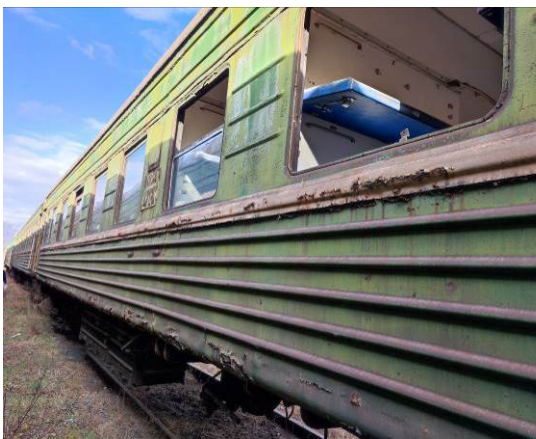
| 8 | 21210 | Vagon<br>cușetă<br>Modelul<br>necunoscut<br>Anul de<br>producere 1980 | <p>Prin revizia exterioră a fost stabilit că vagonul de pasageri staționează timp îndelungat, are numeroase defecte și anume: zgîrieturi, coșiri și ștergeri a stratului de vopsea, semne de revopsire, coroziune intercristalină a carcasei metalice, deformări a carcasei, semne de coroziune la cauciucurile de etanșare la geamuri. În interiorul vagonului s-au depistat: impurități de exploatare și păstrare, decolorări, deformări, fisuri, rupturi a tapițării din lemn, deformări a ușilor, semne de coroziune a părților metalice.</p> <p>Sistemul de frânare este uzat, osiile montate au grosimea de exploatare limită. Termenul de reparație planificat este expirat.</p> <p>Starea tehnică generală: insuficient-extremă.</p> | |

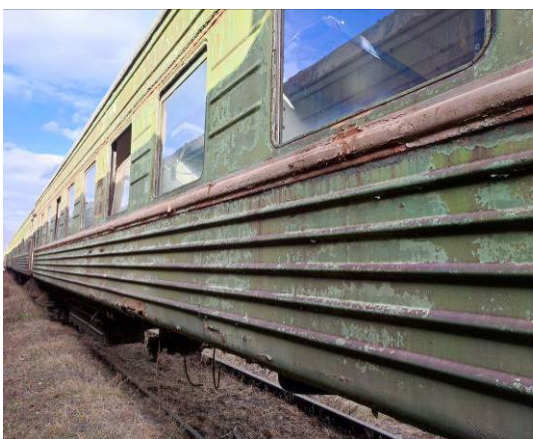
| 9 | 21236 | Vagon<br>cușetă<br>Modelul<br>necunoscut<br>Anul de<br>producere 1980 | <p>Prin revizia exterioară a fost stabilit că vagonul de pasageri staționează timp îndelungat, are numeroase defecte și anume: zgîrieturi, coșiri și ștergeri a stratului de vopsea, semne de revopsire, coroziune intercristalină a carcasei metalice, deformări a carcasei, semne de coroziune la cauciucurile de etanșare la geamuri. În interiorul vagonului s-au depistat: impurități de exploatare și păstrare, decolorări, deformări, fisuri, rupturi a tapițării din lemn, deformări a ușilor, semne de coroziune a părților metalice.</p> <p>Sistemul de frânare este uzat, osiile montate au grosimea de exploatare limită. Termenul de reparație planificat este expirat.</p> <p>Starea tehnică generală: insuficient-extremă.</p> | |

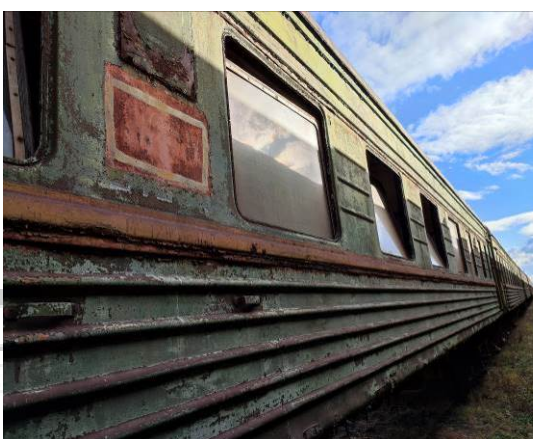
| 10 | 21244 | Vagon<br>cușetă<br>Modelul<br>necunoscut<br>Anul de<br>producere 1984 | <p>Prin revizia exterioară a fost stabilit că vagonul de pasageri staționează timp îndelungat, are numeroase defecte și anume: zgîrieturi, coșiri și ștergeri a stratului de vopsea, semne de revopsire, coroziune intercristalină a carcasei metalice, deformări a carcasei, semne de coroziune la cauciucurile de etanșare la geamuri. În interiorul vagonului s-au depistat: impurități de exploatare și păstrare, decolorări, deformări, fisuri, rupturi a tapițării din lemn, deformări a ușilor, semne de coroziune a părților metalice.</p> <p>Sistemul de frânare este uzat, osiile montate au grosimea de exploatare limită. Termenul de reparație planificat este expirat.</p> <p>Starea tehnică generală: insuficient-extremă.</p> | |

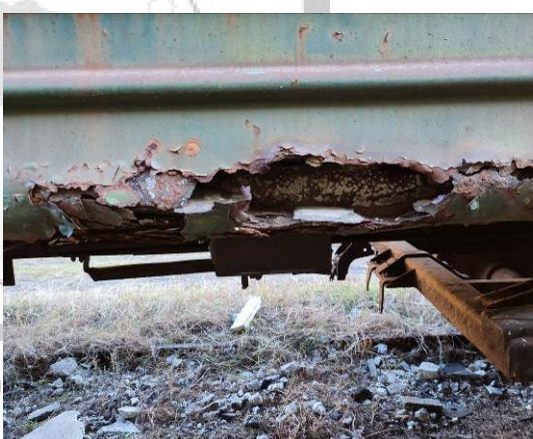
| 11 | 21251 | Vagon<br>cușetă<br>Modelul<br>necunoscut<br>Anul de<br>producere 1980 | <p>Prin revizia exterioară a fost stabilit că vagonul de pasageri staționează timp îndelungat, are numeroase defecte și anume: zgîrieturi, coșiri și ștergeri a stratului de vopsea, semne de revopsire, coroziune intercristalină a carcasei metalice, deformări a carcasei, semne de coroziune la cauciucurile de etanșare la geamuri. În interiorul vagonului s-au depistat: impurități de exploatare și păstrare, decolorări, deformări, fisuri, rupturi a tapițării din lemn, deformări a ușilor, semne de coroziune a părților metalice.</p> <p>Sistemul de frânare este uzat, osiile montate au grosimea de exploatare limită. Termenul de reparație planificat este expirat.</p> <p>Starea tehnică generală: insuficient-extremă.</p> | |

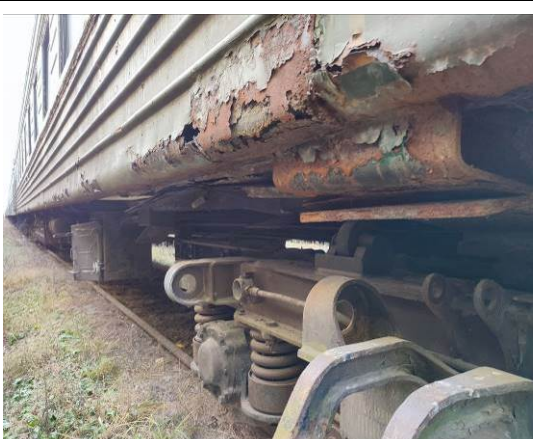
| 12 | 21269 | Vagon<br>cușetă<br>Modelul<br>necunoscut<br>Anul de<br>producere 1980 | <p>Prin revizia exterioară a fost stabilit că vagonul de pasageri staționează timp îndelungat, are numeroase defecte și anume: zgîrieturi, coșiri și ștergeri a stratului de vopsea, semne de revopsire, coroziune intercristalină a carcasei metalice, deformări a carcasei, semne de coroziune la cauciucurile de etanșare la geamuri. În interiorul vagonului s-au depistat: impurități de exploatare și păstrare, decolorări, deformări, fisuri, rupturi a tapițării din lemn, deformări a ușilor, semne de coroziune a părților metalice.</p> <p>Sistemul de frânare este uzat, osiile montate au grosimea de exploatare limită. Termenul de reparație planificat este expirat.</p> <p>Starea tehnică generală: insuficient-extremă.</p> | |

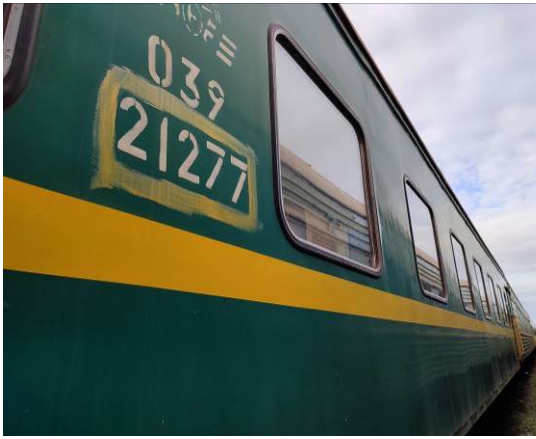
| 13 | 21277 | Vagon<br>cușetă<br>Modelul<br>necunoscut<br>Anul de<br>producere 1980 | <p>Prin revizia exterioară a fost stabilit că vagonul de pasageri staționează timp îndelungat, are numeroase defecte și anume: zgîrieturi, coșiri și ștergeri a stratului de vopsea, semne de revopsire, coroziune intercristalină a carcasei metalice, deformări a carcasei, semne de coroziune la cauciucurile de etanșare la geamuri. În interiorul vagonului s-au depistat: impurități de exploatare și păstrare, decolorări, deformări, fisuri, rupturi a tapițării din lemn, deformări a ușilor, semne de coroziune a părților metalice.</p> <p>Sistemul de frânare este uzat, osiile montate au grosimea de exploatare limită. Termenul de reparație planificat este expirat.</p> <p>Starea tehnică generală: insuficient-extremă.</p> | |

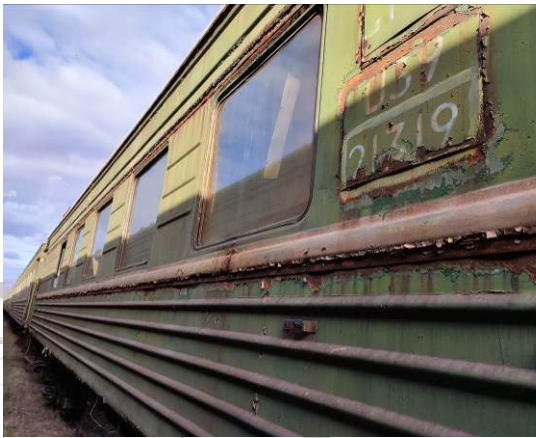
| 14 | 21319 | Vagon<br>cușetă<br>Modelul<br>necunoscut<br>Anul de<br>producere 1980 | <p>Prin revizia exterioară a fost stabilit că vagonul de pasageri staționează timp îndelungat, are numeroase defecte și anume: zgîrieturi, coșiri și ștergeri a stratului de vopsea, semne de revopsire, coroziune intercristalină a carcasei metalice, deformări a carcasei, semne de coroziune la cauciucurile de etanșare la geamuri. În interiorul vagonului s-au depistat: impurități de exploatare și păstrare, decolorări, deformări, fisuri, rupturi a tapițării din lemn, deformări a ușilor, semne de coroziune a părților metalice.</p> <p>Sistemul de frânare este uzat, osiile montate au grosimea de exploatare limită. Termenul de reparație planificat este expirat.</p> <p>Starea tehnică generală: insuficient-extremă.</p> | |

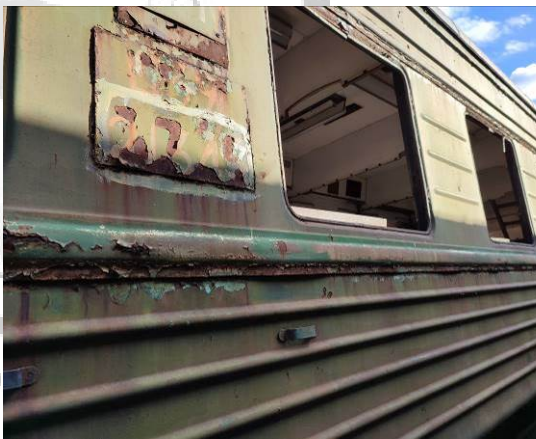
| 15 | 21343 | Vagon<br>cușetă<br>Modelul<br>necunoscut<br>Anul de<br>producere 1980 | <p>Prin revizia exterioară a fost stabilit că vagonul de pasageri staționează timp îndelungat, are numeroase defecte și anume: zgîrieturi, coșiri și ștergeri a stratului de vopsea, semne de revopsire, coroziune intercristalină a carcasei metalice, deformări a carcasei, semne de coroziune la cauciucurile de etanșare la geamuri. În interiorul vagonului s-au depistat: impurități de exploatare și păstrare, decolorări, deformări, fisuri, rupturi a tapițării din lemn, deformări a ușilor, semne de coroziune a părților metalice.</p> <p>Sistemul de frânare este uzat, osiile montate au grosimea de exploatare limită. Termenul de reparație planificat este expirat.</p> <p>Starea tehnică generală: insuficient-extremă.</p> | |

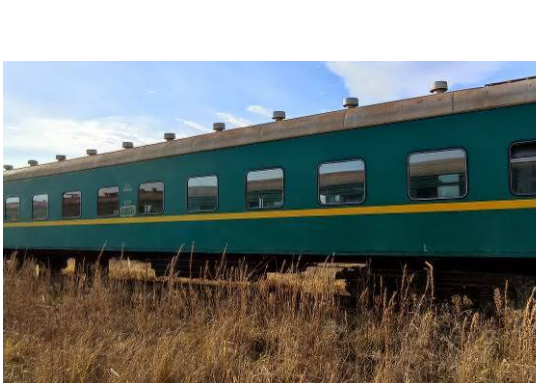
| 16 | 21392 | Vagon<br>cușetă<br>Modelul<br>necunoscut<br>Anul de<br>producere 1980 | <p>Prin revizia exterioară a fost stabilit că vagonul de pasageri staționează timp îndelungat, are numeroase defecte și anume: zgîrieturi, coșiri și ștergeri a stratului de vopsea, semne de revopsire, coroziune intercristalină a carcasei metalice, deformări a carcasei, semne de coroziune la cauciucurile de etanșare la geamuri. În interiorul vagonului s-au depistat: impurități de exploatare și păstrare, decolorări, deformări, fisuri, rupturi a tapițării din lemn, deformări a ușilor, semne de coroziune a părților metalice.</p> <p>Sistemul de frânare este uzat, osiile montate au grosimea de exploatare limită. Termenul de reparație planificat este expirat.</p> <p>Starea tehnică generală: insuficient-extremă.</p> | |

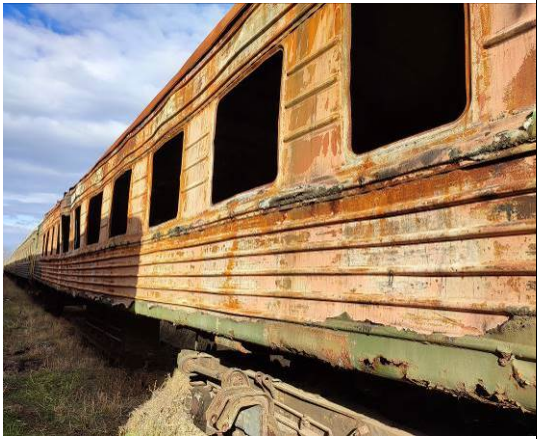
| 17 | 21400 | Vagon<br>cușetă<br>Modelul<br>necunoscut<br>Anul de<br>producere 1980 | <p>Prin revizia exterioră a fost stabilit că vagonul de pasageri staționează timp îndelungat, are numeroase defecte și anume: zgîrieturi, coșiri și ștergeri a stratului de vopsea, semne de revopsire, semne de acționare a flăcărilor, coroziune intercrystalină a carcasei metalice, deformări a carcasei. În interiorul vagonului s-au depistat: impurități de exploatare și păstrare, decolorări, deformări, fisuri, rupturi, arderi a tapițării din lemn, deformări a ușilor, semne de coroziune a părților metalice.</p> <p>Sistemul de frânare este uzat, osiile montate au grosimea de exploatare limită. Termenul de reparație planificat este expirat.</p> <p>Starea tehnică generală: insuficient-extremă.</p> | |

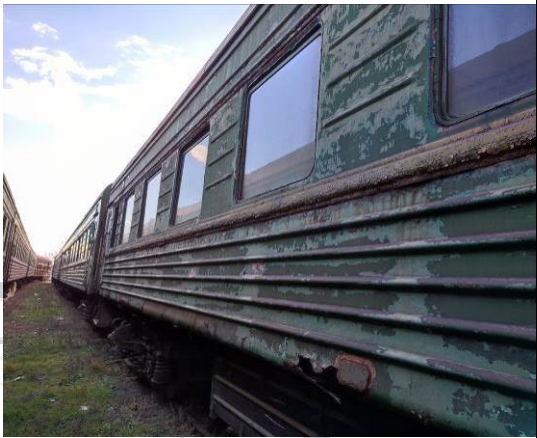
| 18 | 21426 | Vagon<br>cușetă<br>Modelul<br>necunoscut<br>Anul de<br>producere 1981 | <p>Prin revizia exterioră a fost stabilit că vagonul de pasageri staționează timp îndelungat, are numeroase defecte și anume: zgîrieturi, coșiri și ștergeri a stratului de vopsea, semne de revopsire, coroziune intercrystalină a carcasei metalice, deformări a carcasei, semne de coroziune la cauciucurile de etanșare la geamuri. În interiorul vagonului s-au depistat: impurități de exploatare și păstrare, decolorări, deformări, fisuri, rupturi a tapițării din lemn, deformări a ușilor, semne de coroziune a părților metalice.</p> <p>Sistemul de frânare este uzat, osiile montate au grosimea de exploatare limită. Termenul de reparație planificat este expirat.</p> <p>Starea tehnică generală: insuficient-extremă.</p> | |

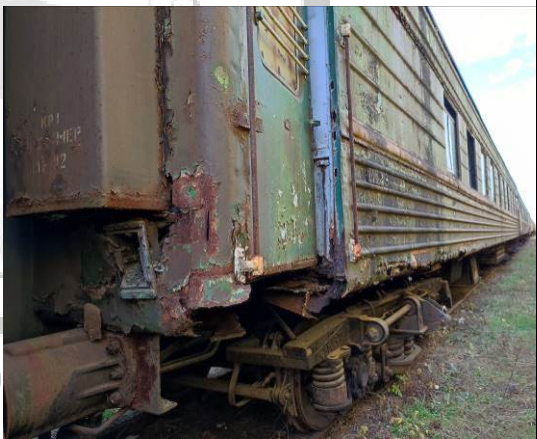
| 19 | 21434 | Vagon<br>cușetă<br>Modelul<br>necunoscut<br>Anul de<br>producere 1981 | <p>Prin revizia exterioră a fost stabilit că vagonul de pasageri staționează timp îndelungat, are numeroase defecte și anume: zgîrieturi, coșiri și ștergeri a stratului de vopsea, semne de revopsire, coroziune intercrystalină a carcasei metalice, deformări a carcasei, semne de coroziune la cauciucurile de etanșare la geamuri. În interiorul vagonului s-au depistat: impurități de exploatare și păstrare, decolorări, deformări, fisuri, rupturi a tapițării din lemn, deformări a ușilor, semne de coroziune a părților metalice.</p> <p>Sistemul de frânare este uzat, osiile montate au grosimea de exploatare limită. Termenul de reparație planificat este expirat.</p> <p>Starea tehnică generală: insuficient-extremă.</p> | |

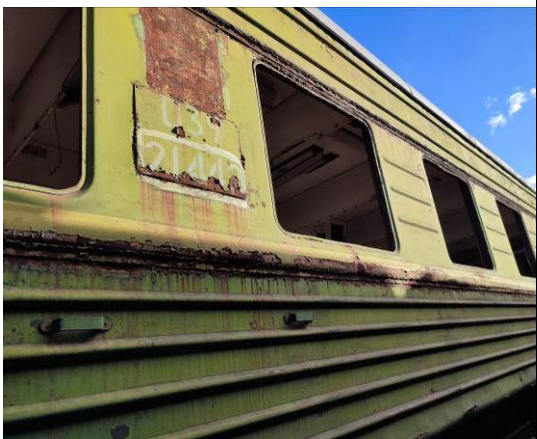
| 20 | 21442 | Vagon<br>cușetă<br>Modelul<br>necunoscut<br>Anul de<br>producere 1981 | <p>Prin revizia exterioră a fost stabilit că vagonul de pasageri staționează timp îndelungat, are numeroase defecte și anume: zgîrieturi, coșiri și ștergeri a stratului de vopsea, semne de revopsire, coroziune intercrystalină a carcasei metalice, deformări a carcasei, semne de coroziune la cauciucurile de etanșare la geamuri. În interiorul vagonului s-au depistat: impurități de exploatare și păstrare, decolorări, deformări, fisuri, rupturi a tapițării din lemn, deformări a ușilor, semne de coroziune a părților metalice.</p> <p>Sistemul de frânare este uzat, osiile montate au grosimea de exploatare limită. Termenul de reparație planificat este expirat.</p> <p>Starea tehnică generală: insuficient-extremă.</p> | |

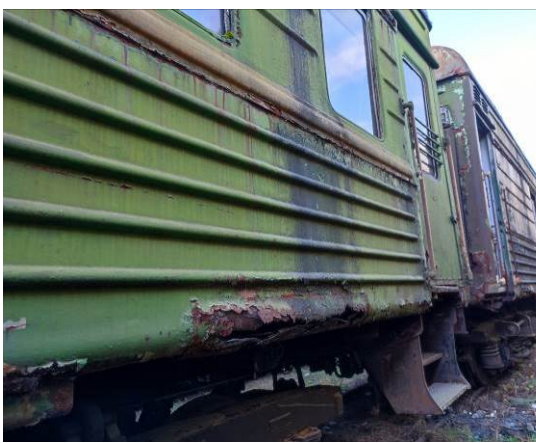
| 21 | 21467 | Vagon<br>cușetă<br>Modelul<br>necunoscut<br>Anul de<br>producere 1981 | <p>Prin revizia exterioară a fost stabilit că vagonul de pasageri staționează timp îndelungat, are numeroase defecte și anume: zgîrieturi, coșiri și ștergeri a stratului de vopsea, semne de revopsire, coroziune intercrystalină a carcasei metalice, deformări a carcasei, semne de coroziune la cauciucurile de etanșare la geamuri. În interiorul vagonului s-au depistat: impurități de exploatare și păstrare, decolorări, deformări, fisuri, rupturi a tapițării din lemn, deformări a ușilor, semne de coroziune a părților metalice.</p> <p>Sistemul de frânare este uzat, osiile montate au grosimea de exploatare limită. Termenul de reparație planificat este expirat.</p> <p>Starea tehnică generală: insuficient-extremă.</p> | |

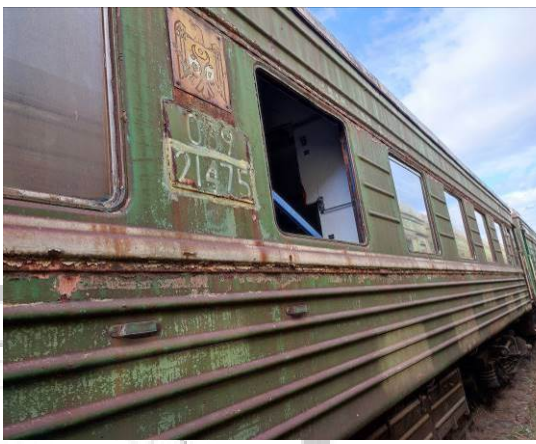
| 22 | 21475 | Vagon<br>cușetă<br>Modelul<br>necunoscut<br>Anul de<br>producere 1981 | <p>Prin revizia exterioară a fost stabilit că vagonul de pasageri staționează timp îndelungat, are numeroase defecte și anume: zgîrieturi, coșiri și ștergeri a stratului de vopsea, semne de revopsire, coroziune intercrystalină a carcasei metalice, deformări a carcasei, semne de coroziune la cauciucurile de etanșare la geamuri. În interiorul vagonului s-au depistat: impurități de exploatare și păstrare, decolorări, deformări, fisuri, rupturi a tapițării din lemn, deformări a ușilor, semne de coroziune a părților metalice.</p> <p>Sistemul de frânare este uzat, osiile montate au grosimea de exploatare limită. Termenul de reparație planificat este expirat.</p> <p>Starea tehnică generală: insuficient-extremă.</p> | |

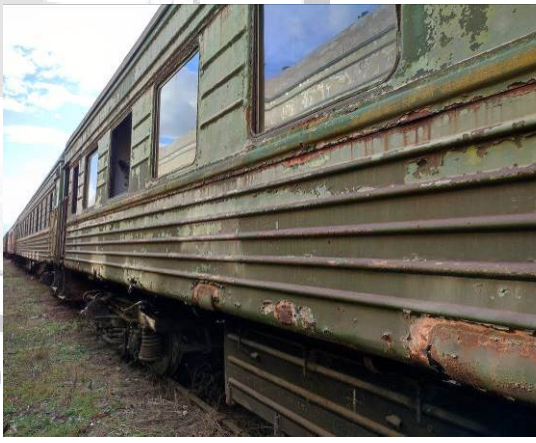
| 23 | 21491 | Vagon<br>cușetă<br>Modelul<br>necunoscut<br>Anul de<br>producere 1981 | <p>Prin revizia exterioară a fost stabilit că vagonul de pasageri staționează timp îndelungat, are numeroase defecte și anume: zgîrieturi, coșiri și ștergeri a stratului de vopsea, semne de revopsire, coroziune intercrystalină a carcasei metalice, deformări a carcasei, semne de coroziune la cauciucurile de etanșare la geamuri. În interiorul vagonului s-au depistat: impurități de exploatare și păstrare, decolorări, deformări, fisuri, rupturi a tapițării din lemn, deformări a ușilor, semne de coroziune a părților metalice.</p> <p>Sistemul de frânare este uzat, osiile montate au grosimea de exploatare limită. Termenul de reparație planificat este expirat.</p> <p>Starea tehnică generală: insuficient-extremă.</p> | |

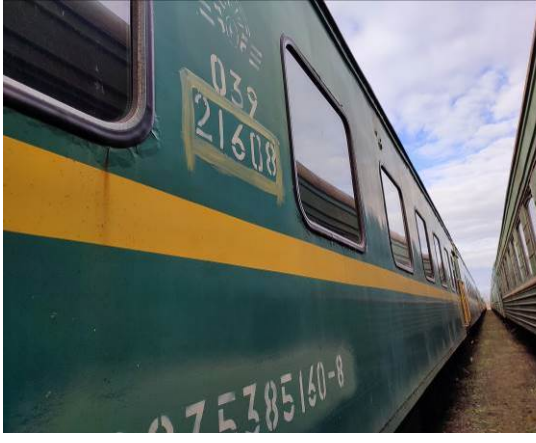
| 24 | 21608 | Vagon<br>cușetă<br>Modelul<br>necunoscut<br>Anul de<br>producere 1981 | <p>Prin revizia exterioară a fost stabilit că vagonul de pasageri staționează timp îndelungat, are numeroase defecte și anume: zgîrieturi, coșiri și ștergeri a stratului de vopsea, semne de revopsire, coroziune intercrystalină a carcasei metalice, deformări a carcasei, semne de coroziune la cauciucurile de etanșare la geamuri. În interiorul vagonului s-au depistat: impurități de exploatare și păstrare, decolorări, deformări, fisuri, rupturi a tapițării din lemn, deformări a ușilor, semne de coroziune a părților metalice.</p> <p>Sistemul de frânare este uzat, osiile montate au grosimea de exploatare limită. Termenul de reparație planificat este expirat.</p> <p>Starea tehnică generală: insuficient-extremă.</p> | |

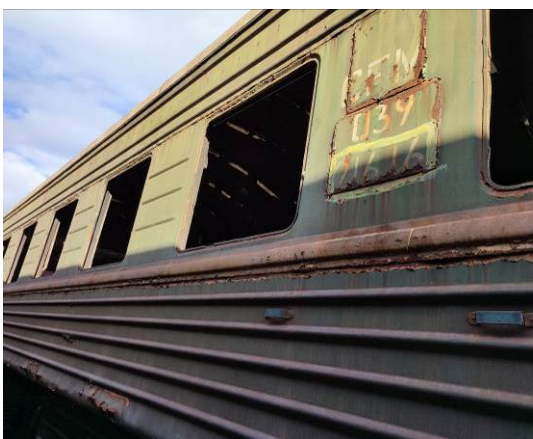
| 25 | 21616 | Vagon<br>cușetă<br>Modelul<br>necunoscut<br>Anul de<br>producere 1981 | <p>Prin revizia exterioară a fost stabilit că vagonul de pasageri staționează timp îndelungat, are numeroase defecte și anume: zgîrieturi, coșiri și ștergeri a stratului de vopsea, semne de revopsire, coroziune intercristalină a carcasei metalice, deformări a carcasei, semne de coroziune la cauciucurile de etanșare la geamuri. În interiorul vagonului s-au depistat: impurități de exploatare și păstrare, decolorări, deformări, fisuri, rupturi a tapițării din lemn, deformări a ușilor, semne de coroziune a părților metalice.</p> <p>Sistemul de frânare este uzat, osiile montate au grosimea de exploatare limită. Termenul de reparație planificat este expirat.</p> <p>Starea tehnică generală: insuficient-extremă.</p> | |

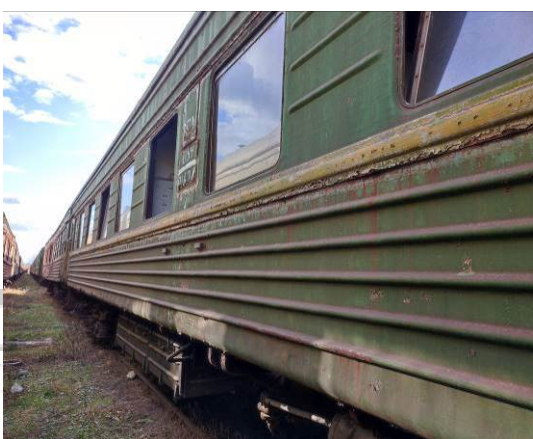
| 26 | 21624 | Vagon<br>cușetă<br>Modelul<br>necunoscut<br>Anul de<br>producere 1981 | <p>Prin revizia exterioară a fost stabilit că vagonul de pasageri staționează timp îndelungat, are numeroase defecte și anume: zgîrieturi, coșiri și ștergeri a stratului de vopsea, semne de revopsire, coroziune intercristalină a carcasei metalice, deformări a carcasei, semne de coroziune la cauciucurile de etanșare la geamuri. În interiorul vagonului s-au depistat: impurități de exploatare și păstrare, decolorări, deformări, fisuri, rupturi a tapițării din lemn, deformări a ușilor, semne de coroziune a părților metalice.</p> <p>Sistemul de frânare este uzat, osiile montate au grosimea de exploatare limită. Termenul de reparație planificat este expirat.</p> <p>Starea tehnică generală: insuficient-extremă.</p> | |

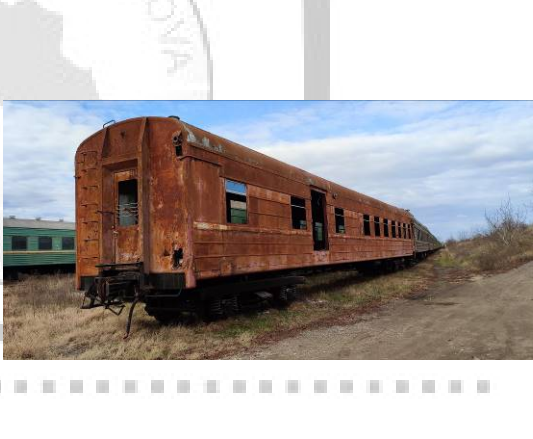
| 27 | 21640 | Vagon<br>cușetă<br>Modelul<br>necunoscut<br>Anul de<br>producere 1981 | <p>Prin revizia exterioară a fost stabilit că vagonul de pasageri staționează timp îndelungat, are numeroase defecte și anume: zgîrieturi, coșiri și ștergeri a stratului de vopsea, semne de revopsire, coroziune intercristalină a carcasei metalice, deformări a carcasei. În interiorul vagonului s-au depistat: impurități de exploatare și păstrare, decolorări, deformări, fisuri, rupturi, ardere a tapițării din lemn, deformări a ușilor, semne de coroziune a părților metalice.</p> <p>Sistemul de frânare este uzat, osiile montate au grosimea de exploatare limită. Termenul de reparație planificat este expirat.</p> <p>Starea tehnică generală: insuficient-extremă.</p> | |

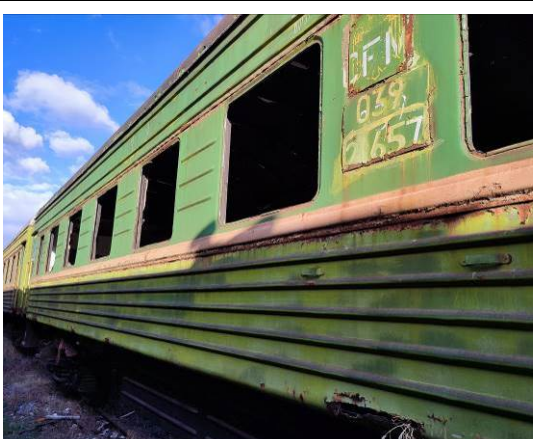
| 28 | 21657 | Vagon<br>cușetă<br>Modelul<br>necunoscut<br>Anul de<br>producere 1981 | <p>Prin revizia exterioară a fost stabilit că vagonul de pasageri staționează timp îndelungat, are numeroase defecte și anume: zgîrieturi, coșiri și ștergeri a stratului de vopsea, semne de revopsire, coroziune intercristalină a carcasei metalice, deformări a carcasei, semne de coroziune la cauciucurile de etanșare la geamuri. În interiorul vagonului s-au depistat: impurități de exploatare și păstrare, decolorări, deformări, fisuri, rupturi a tapițării din lemn, deformări a ușilor, semne de coroziune a părților metalice.</p> <p>Sistemul de frânare este uzat, osiile montate au grosimea de exploatare limită. Termenul de reparație planificat este expirat.</p> <p>Starea tehnică generală: insuficient-extremă.</p> | |

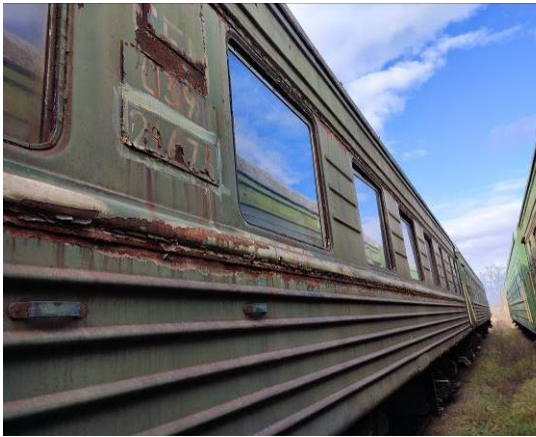
| 29 | 21673 | Vagon<br>cușetă<br>Modelul<br>necunoscut<br>Anul de<br>producere 1981 | <p>Prin revizia exterioră a fost stabilit că vagonul de pasageri staționează timp îndelungat, are numeroase defecte și anume: zgîrieturi, coșiri și ștergeri a stratului de vopsea, semne de revopsire, coroziune intercrystalină a carcasei metalice, deformări a carcasei, semne de coroziune la cauciucurile de etanșare la geamuri. În interiorul vagonului s-au depistat: impurități de exploatare și păstrare, decolorări, deformări, fisuri, rupturi a tapițării din lemn, deformări a ușilor, semne de coroziune a părților metalice.</p> <p>Sistemul de frânare este uzat, osiile montate au grosimea de exploatare limită. Termenul de reparație planificat este expirat.</p> <p>Starea tehnică generală: insuficient-extremă.</p> | |

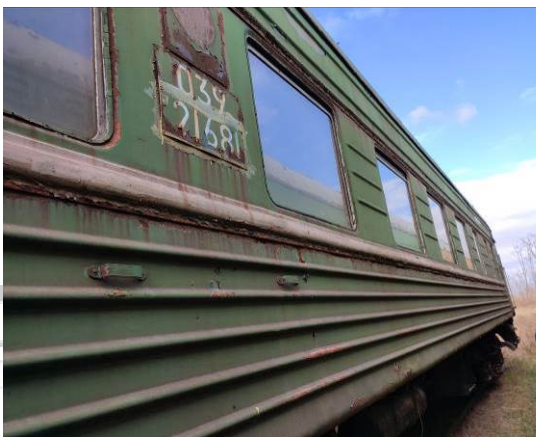
| 30 | 21681 | Vagon<br>cușetă<br>Modelul<br>necunoscut<br>Anul de<br>producere 1981 | <p>Prin revizia exterioră a fost stabilit că vagonul de pasageri staționează timp îndelungat, are numeroase defecte și anume: zgîrieturi, coșiri și ștergeri a stratului de vopsea, semne de revopsire, coroziune intercrystalină a carcasei metalice, deformări a carcasei, semne de coroziune la cauciucurile de etanșare la geamuri. În interiorul vagonului s-au depistat: impurități de exploatare și păstrare, decolorări, deformări, fisuri, rupturi a tapițării din lemn, deformări a ușilor, semne de coroziune a părților metalice.</p> <p>Sistemul de frânare este uzat, osiile montate au grosimea de exploatare limită. Termenul de reparație planificat este expirat.</p> <p>Starea tehnică generală: insuficient-extremă.</p> | |

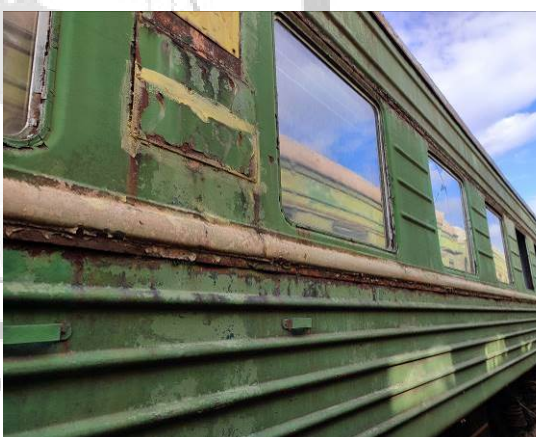
| 31 | 21699 | Vagon<br>cușetă<br>Modelul<br>necunoscut<br>Anul de<br>producere 1981 | <p>Prin revizia exterioră a fost stabilit că vagonul de pasageri staționează timp îndelungat, are numeroase defecte și anume: zgîrieturi, coșiri și ștergeri a stratului de vopsea, semne de revopsire, coroziune intercrystalină a carcasei metalice, deformări a carcasei, semne de coroziune la cauciucurile de etanșare la geamuri. În interiorul vagonului s-au depistat: impurități de exploatare și păstrare, decolorări, deformări, fisuri, rupturi a tapițării din lemn, deformări a ușilor, semne de coroziune a părților metalice.</p> <p>Sistemul de frânare este uzat, osiile montate au grosimea de exploatare limită. Termenul de reparație planificat este expirat.</p> <p>Starea tehnică generală: insuficient-extremă.</p> | |

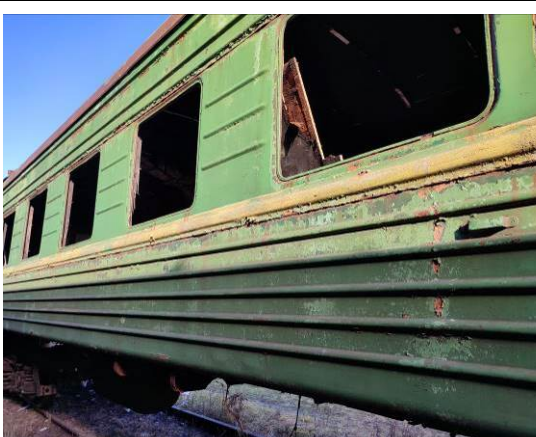
| 32 | 21780 | Vagon<br>cușetă<br>Modelul<br>necunoscut<br>Anul de<br>producere 1982 | <p>Prin revizia exterioră a fost stabilit că vagonul de pasageri staționează timp îndelungat, are numeroase defecte și anume: zgîrieturi, coșiri și ștergeri a stratului de vopsea, semne de revopsire, coroziune intercrystalină a carcasei metalice, deformări a carcasei, semne de coroziune la cauciucurile de etanșare la geamuri. În interiorul vagonului s-au depistat: impurități de exploatare și păstrare, decolorări, deformări, fisuri, rupturi a tapițării din lemn, deformări a ușilor, semne de coroziune a părților metalice.</p> <p>Sistemul de frânare este uzat, osiile montate au grosimea de exploatare limită. Termenul de reparație planificat este expirat.</p> <p>Starea tehnică generală: insuficient-extremă.</p> | |

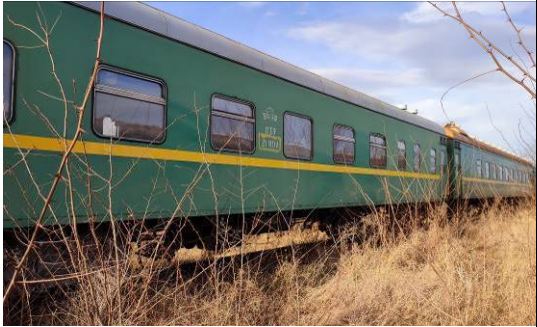
| 33 | 21806 | Vagon<br>cușetă<br>Modelul<br>necunoscut<br>Anul de<br>producere 1982 | <p>Prin revizia exterioară a fost stabilit că vagonul de pasageri staționează timp îndelungat, are numeroase defecte și anume: zgîrieturi, coșiri și ștergeri a stratului de vopsea, semne de revopsire, coroziune intercrystalină a carcasei metalice, deformări a carcasei, semne de coroziune la cauciucurile de etanșare la geamuri. În interiorul vagonului s-au depistat: impurități de exploatare și păstrare, decolorări, deformări, fisuri, rupturi a tapițării din lemn, deformări a ușilor, semne de coroziune a părților metalice.</p> <p>Sistemul de frânare este uzat, osiile montate au grosimea de exploatare limită. Termenul de reparație planificat este expirat.</p> <p>Starea tehnică generală: insuficient-extremă.</p> | |

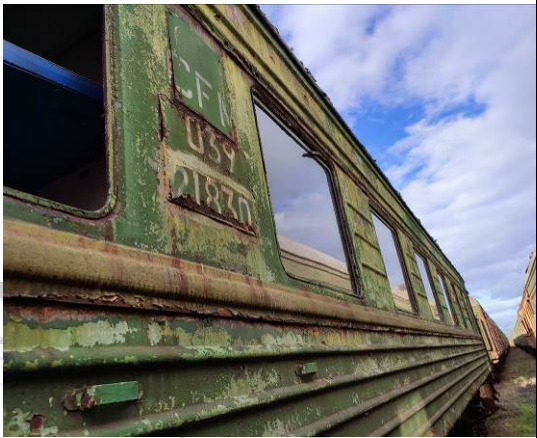
| 34 | 21830 | Vagon<br>cușetă<br>Modelul<br>necunoscut<br>Anul de<br>producere 1982 | <p>Prin revizia exterioară a fost stabilit că vagonul de pasageri staționează timp îndelungat, are numeroase defecte și anume: zgîrieturi, coșiri și ștergeri a stratului de vopsea, semne de revopsire, coroziune intercrystalină a carcasei metalice, deformări a carcasei, semne de coroziune la cauciucurile de etanșare la geamuri. În interiorul vagonului s-au depistat: impurități de exploatare și păstrare, decolorări, deformări, fisuri, rupturi a tapițării din lemn, deformări a ușilor, semne de coroziune a părților metalice.</p> <p>Sistemul de frânare este uzat, osiile montate au grosimea de exploatare limită. Termenul de reparație planificat este expirat.</p> <p>Starea tehnică generală: insuficient-extremă.</p> | |

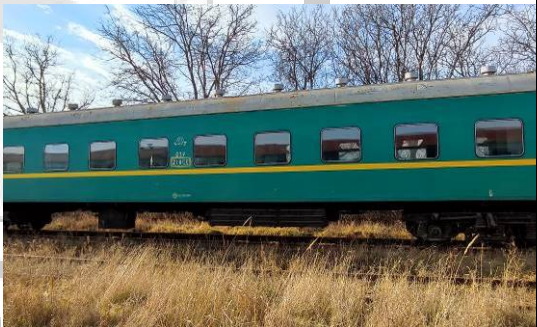
| 35 | 21855 | Vagon<br>cușetă<br>Modelul<br>necunoscut<br>Anul de<br>producere 1982 | <p>Prin revizia exterioară a fost stabilit că vagonul de pasageri staționează timp îndelungat, are numeroase defecte și anume: zgîrieturi, coșiri și ștergeri a stratului de vopsea, semne de revopsire, coroziune intercrystalină a carcasei metalice, deformări a carcasei, semne de coroziune la cauciucurile de etanșare la geamuri. În interiorul vagonului s-au depistat: impurități de exploatare și păstrare, decolorări, deformări, fisuri, rupturi a tapițării din lemn, deformări a ușilor, semne de coroziune a părților metalice.</p> <p>Sistemul de frânare este uzat, osiile montate au grosimea de exploatare limită. Termenul de reparație planificat este expirat.</p> <p>Starea tehnică generală: insuficient-extremă.</p> | |

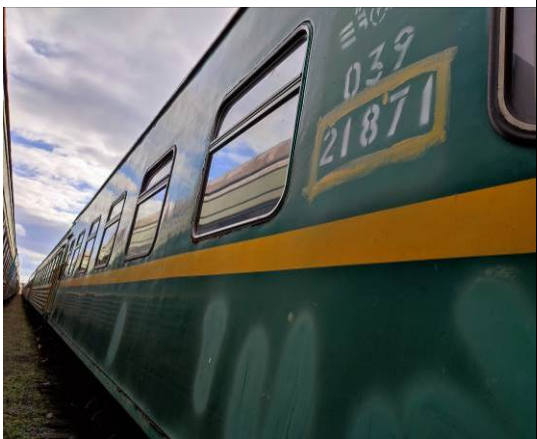
| 36 | 21871 | Vagon<br>cușetă<br>Modelul<br>necunoscut<br>Anul de<br>producere 1982 | <p>Prin revizia exterioară a fost stabilit că vagonul de pasageri staționează timp îndelungat, are numeroase defecte și anume: zgîrieturi, coșiri și ștergeri a stratului de vopsea, semne de revopsire, coroziune intercrystalină a carcasei metalice, deformări a carcasei, semne de coroziune la cauciucurile de etanșare la geamuri. În interiorul vagonului s-au depistat: impurități de exploatare și păstrare, decolorări, deformări, fisuri, rupturi a tapițării din lemn, deformări a ușilor, semne de coroziune a părților metalice.</p> <p>Sistemul de frânare este uzat, osiile montate au grosimea de exploatare limită. Termenul de reparație planificat este expirat.</p> <p>Starea tehnică generală: insuficient-extremă.</p> | |

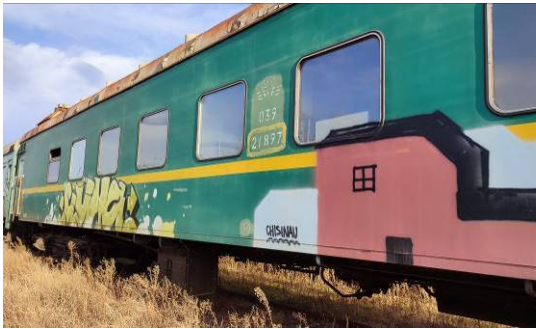
| 37 | 21897 | Vagon<br>cușetă<br>Modelul<br>61-425<br>Anul de<br>producere19<br>82 | <p>Prin revizia exterioră a fost stabilit că vagonul de pasageri staționează timp îndelungat, are numeroase defecte și anume: zgîrieturi, coșiri și ștergeri a stratului de vopsea, semne de revopsire, coroziune intercristalină a carcasei metalice, deformări a carcasei, semne de coroziune la cauciucurile de etanșare la geamuri. În interiorul vagonului s-au depistat: impurități de exploatare și păstrare, decolorări, deformări, fisuri, rupturi a tapițării din lemn, deformări a ușilor, semne de coroziune a părților metalice.</p> <p>Sistemul de frânare este uzat, osiile montate au grosimea de exploatare limită. Termenul de reparație planificat este expirat.</p> <p>Starea tehnică generală: insuficient-extremă.</p> | |

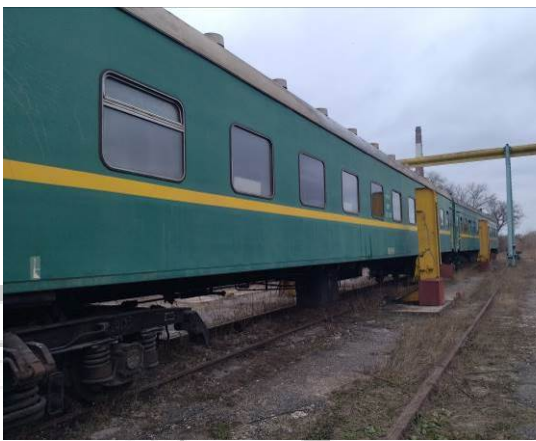
| 38 | 21939 | Vagon<br>cușetă<br>Modelul<br>nespecificat<br>Anul de<br>producere19<br>83 | <p>Prin revizia exterioră a fost stabilit că vagonul de pasageri staționează timp îndelungat, are numeroase defecte și anume: zgîrieturi, coșiri și ștergeri a stratului de vopsea, semne de revopsire, coroziune intercristalină a carcasei metalice, deformări a carcasei, semne de coroziune la cauciucurile de etanșare la geamuri. În interiorul vagonului s-au depistat: impurități de exploatare și păstrare, decolorări, deformări, fisuri, rupturi a tapițării din lemn, deformări a ușilor, semne de coroziune a părților metalice.</p> <p>Sistemul de frânare este uzat, osiile montate au grosimea de exploatare limită. Termenul de reparație planificat este expirat.</p> <p>Starea tehnică generală: insuficient-extremă.</p> | |

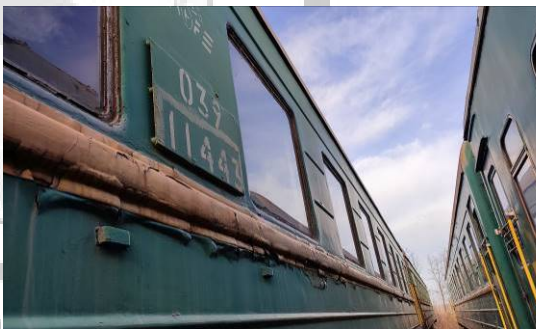
| 39 | 11443 | Vagon de<br>dormit<br>Modelul<br>nespecificat<br>Anul de<br>producere19<br>88 | <p>Prin revizia exterioră a fost stabilit că vagonul de pasageri staționează timp îndelungat, are numeroase defecte și anume: zgîrieturi, coșiri și ștergeri a stratului de vopsea, semne de revopsire, coroziune intercristalină a carcasei metalice, deformări a carcasei, semne de coroziune la cauciucurile de etanșare la geamuri. În interiorul vagonului s-au depistat: impurități de exploatare și păstrare, decolorări, deformări, fisuri, rupturi a tapițării din lemn, deformări a ușilor, semne de coroziune a părților metalice.</p> <p>Sistemul de frânare este uzat, osiile montate au grosimea de exploatare limită. Termenul de reparație planificat este expirat.</p> <p>Starea tehnică generală: insuficient-extremă.</p> | |

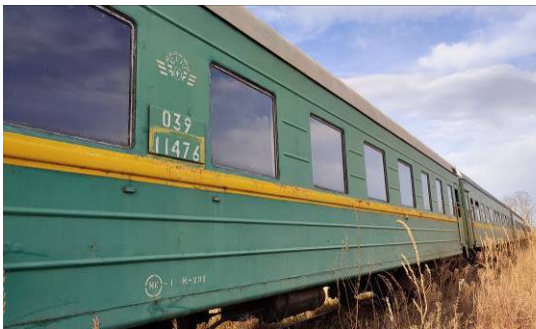
| 40 | 11476 | Vagon de<br>dormit<br>Modelul<br>nespecificat<br>Anul de<br>producere19<br>88 | <p>Prin revizia exterioră a fost stabilit că vagonul de pasageri staționează timp îndelungat, are numeroase defecte și anume: zgîrieturi, coșiri și ștergeri a stratului de vopsea, semne de revopsire, coroziune intercristalină a carcasei metalice, deformări a carcasei, semne de coroziune la cauciucurile de etanșare la geamuri. În interiorul vagonului s-au depistat: impurități de exploatare și păstrare, decolorări, deformări, fisuri, rupturi a tapițării din lemn, deformări a ușilor, semne de coroziune a părților metalice.</p> <p>Sistemul de frânare este uzat, osiile montate au grosimea de exploatare limită. Termenul de reparație planificat este expirat.</p> <p>Starea tehnică generală: insuficient-extremă.</p> | |

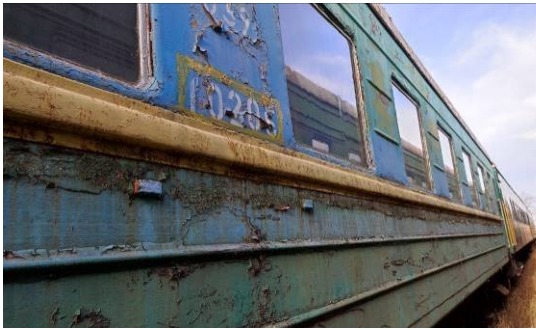
| 41 | 10205 | Vagon de dormit<br>Modelul nespécificat<br>Anul de producere 1986 | <p>Prin revizia exterioară a fost stabilit că vagonul de pasageri staționează timp îndelungat, are numeroase defecte și anume: zgîrieturi, coșiri și ștergeri a stratului de vopsea, semne de revopsire, coroziune intercristalină a carcasei metalice, deformări a carcasei, semne de coroziune la cauciucurile de etanșare la geamuri. În interiorul vagonului s-au depistat: impurități de exploatare și păstrare, decolorări, deformări, fisuri, rupturi a tapițării din lemn, deformări a ușilor, semne de coroziune a părților metalice.</p> <p>Sistemul de frânare este uzat, osiile montate au grosimea de exploatare limită. Termenul de reparație planificat este expirat.</p> <p>Starea tehnică generală: insuficient-extremă.</p> | |

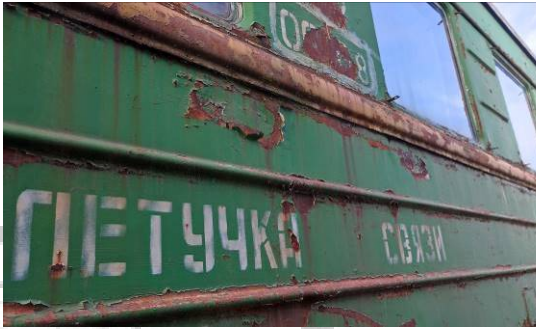
| 42 | 00108 | Vagon deservire tehnică<br>Modelul nespécificat<br>Anul de producere nespécificat | <p>Prin revizia exterioară a fost stabilit că vagonul de pasageri staționează timp îndelungat, are numeroase defecte și anume: zgîrieturi, coșiri și ștergeri a stratului de vopsea, semne de revopsire, coroziune intercristalină a carcasei metalice, deformări a carcasei, semne de coroziune la cauciucurile de etanșare la geamuri. În interiorul vagonului s-au depistat: impurități de exploatare și păstrare, decolorări, deformări, fisuri, rupturi a tapițării din lemn, deformări a ușilor, semne de coroziune a părților metalice.</p> <p>Sistemul de frânare este uzat, osiile montate au grosimea de exploatare limită. Termenul de reparație planificat este expirat.</p> <p>Starea tehnică generală: insuficient-extremă.</p> | |

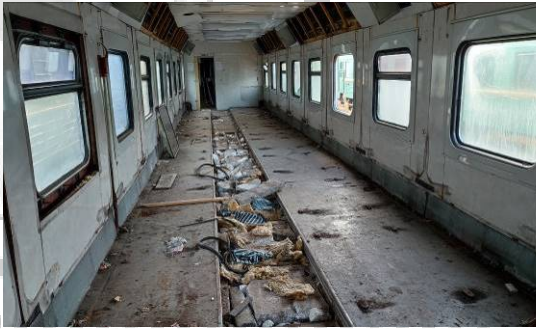
| 43 | 30013 | Vagon interurban<br>Modelul 61-425<br>Anul de producere 1982 | <p>Prin revizia exterioară a fost stabilit că vagonul de pasageri staționează timp îndelungat, are numeroase defecte și anume: zgîrieturi, coșiri și ștergeri a stratului de vopsea, semne de revopsire, coroziune intercristalină a carcasei metalice, deformări a carcasei, semne de coroziune la cauciucurile de etanșare la geamuri. În interiorul vagonului s-au depistat: impurități de exploatare și păstrare, decolorări, deformări, fisuri, rupturi a tapițării din lemn, deformări a ușilor, semne de coroziune a părților metalice.</p> <p>Sistemul de frânare este uzat, osiile montate au grosimea de exploatare limită. Termenul de reparație planificat este expirat.</p> <p>Starea tehnică generală: insuficient-extremă.</p> | |

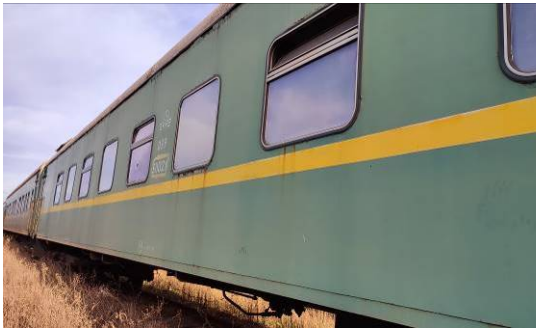
| 44 | 30021 | Vagon interurban<br>Modelul nespécificat<br>Anul de producere 1983 | <p>Prin revizia exterioară a fost stabilit că vagonul de pasageri staționează timp îndelungat, are numeroase defecte și anume: zgîrieturi, coșiri și ștergeri a stratului de vopsea, semne de revopsire, coroziune intercristalină a carcasei metalice, deformări a carcasei, semne de coroziune la cauciucurile de etanșare la geamuri. În interiorul vagonului s-au depistat: impurități de exploatare și păstrare, decolorări, deformări, fisuri, rupturi a tapițării din lemn, deformări a ușilor, semne de coroziune a părților metalice.</p> <p>Sistemul de frânare este uzat, osiile montate au grosimea de exploatare limită. Termenul de reparație planificat este expirat.</p> <p>Starea tehnică generală: insuficient-extremă.</p> | |

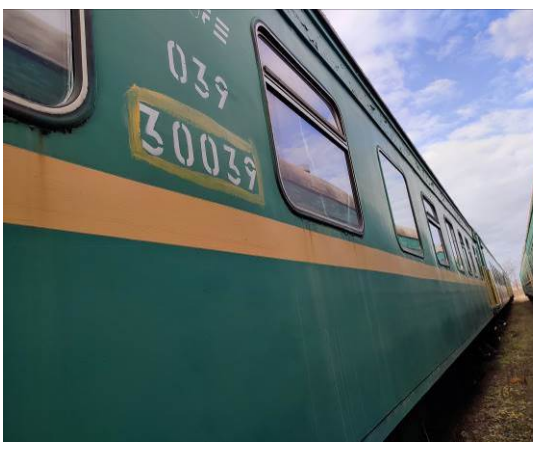
| 45 | 30039 | Vagon interurban<br>Modelul nespécificat<br>Anul de producere 1984 | <p>Prin revizia exterioră a fost stabilit că vagonul de pasageri staționează timp îndelungat, are numeroase defecte și anume: zgîrieturi, coșiri și ștergeri a stratului de vopsea, semne de revopsire, coroziune intercristalină a carcasei metalice, deformări a carcasei, semne de coroziune la cauciucurile de etanșare la geamuri. În interiorul vagonului s-au depistat: impurități de exploatare și păstrare, decolorări, deformări, fisuri, rupturi a tapițării din lemn, deformări a ușilor, semne de coroziune a părților metalice.</p> <p>Sistemul de frânare este uzat, osiile montate au grosimea de exploatare limită. Termenul de reparație planificat este expirat.</p> <p>Starea tehnică generală: insuficient-extremă.</p> | |

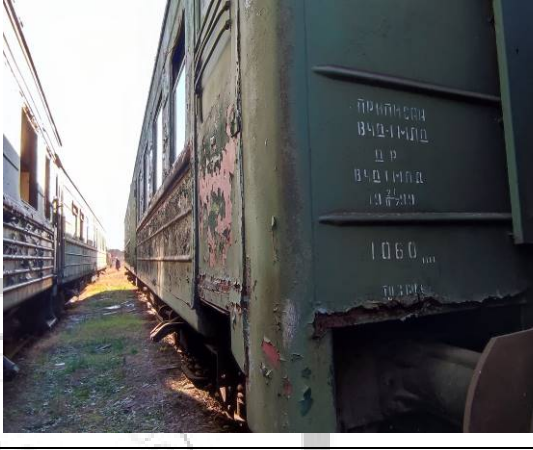
| 46 | 05701 | Vagon magazin mobil<br>Modelul nespécificat<br>Anul de producere nespécificat | <p>Prin revizia exterioră a fost stabilit că vagonul de pasageri staționează timp îndelungat, are numeroase defecte și anume: zgîrieturi, coșiri și ștergeri a stratului de vopsea, semne de revopsire, coroziune intercristalină a carcasei metalice, deformări a carcasei, semne de coroziune la cauciucurile de etanșare la geamuri. În interiorul vagonului s-au depistat: impurități de exploatare și păstrare, decolorări, deformări, fisuri, rupturi a tapițării din lemn, deformări a ușilor, semne de coroziune a părților metalice.</p> <p>Sistemul de frânare este uzat, osiile montate au grosimea de exploatare limită. Termenul de reparație planificat este expirat.</p> <p>Starea tehnică generală: insuficient-extremă.</p> | |

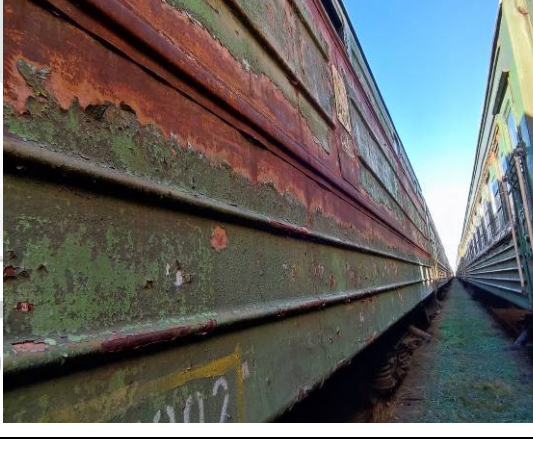
| 47 | 05702 | Vagon magazin mobil<br>Modelul nespécificat<br>Anul de producere nespécificat | <p>Prin revizia exterioră a fost stabilit că vagonul de pasageri staționează timp îndelungat, are numeroase defecte și anume: zgîrieturi, coșiri și ștergeri a stratului de vopsea, semne de revopsire, coroziune intercristalină a carcasei metalice, deformări a carcasei, semne de coroziune la cauciucurile de etanșare la geamuri. În interiorul vagonului s-au depistat: impurități de exploatare și păstrare, decolorări, deformări, fisuri, rupturi a tapițării din lemn, deformări a ușilor, semne de coroziune a părților metalice.</p> <p>Sistemul de frânare este uzat, osiile montate au grosimea de exploatare limită. Termenul de reparație planificat este expirat.</p> <p>Starea tehnică generală: insuficient-extremă.</p> | |

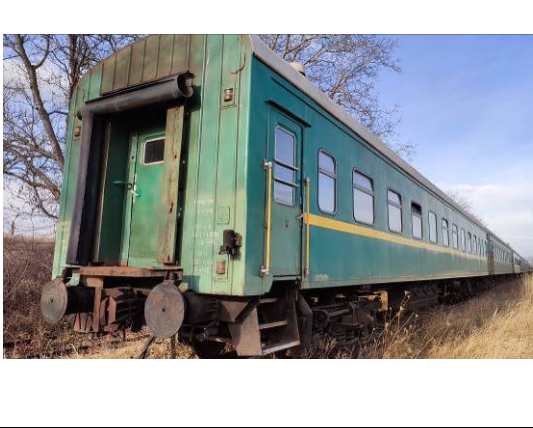
| 48 | 22044 | Vagon cușetă<br>Modelul nespécificat<br>Anul de producere 1984 | <p>Prin revizia exterioră a fost stabilit că vagonul de pasageri staționează timp îndelungat, are numeroase defecte și anume: zgîrieturi, coșiri și ștergeri a stratului de vopsea, semne de revopsire, coroziune intercristalină a carcasei metalice, deformări a carcasei, semne de coroziune la cauciucurile de etanșare la geamuri. În interiorul vagonului s-au depistat: impurități de exploatare și păstrare, decolorări, deformări, fisuri, rupturi a tapițării din lemn, deformări a ușilor, semne de coroziune a părților metalice.</p> <p>Sistemul de frânare este uzat, osiile montate au grosimea de exploatare limită. Termenul de reparație planificat este expirat.</p> <p>Starea tehnică generală: insuficient-extremă.</p> | |

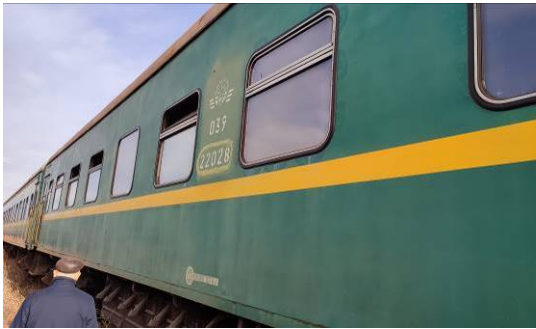
| 49 | 22028 | Vagon<br>cușetă<br>Modelul<br>necunoscut<br>Anul de<br>producere 1983 | <p>Prin revizia exterioară a fost stabilit că vagonul de pasageri staționează timp îndelungat, are numeroase defecte și anume: zgîrieturi, coșiri și ștergeri a stratului de vopsea, semne de revopsire, coroziune intercristalină a carcasei metalice, deformări a carcasei, semne de coroziune la cauciucurile de etanșare la geamuri. În interiorul vagonului s-au depistat: impurități de exploatare și păstrare, decolorări, deformări, fisuri, rupturi a tapițării din lemn, deformări a ușilor, semne de coroziune a părților metalice.</p> <p>Sistemul de frânare este uzat, osiile montate au grosimea de exploatare limită. Termenul de reparație planificat este expirat.</p> <p>Starea tehnică generală: insuficient-extremă.</p> | |
