Descrierea stării tehnice a fiecărei unități de vagon de pasageri, mai detaliat vezi **Tabelul Nr. 1.**

**4.2. Determinarea valorii de piață luând în considerație starea insuficient extremă a obiectelor evaluate.**

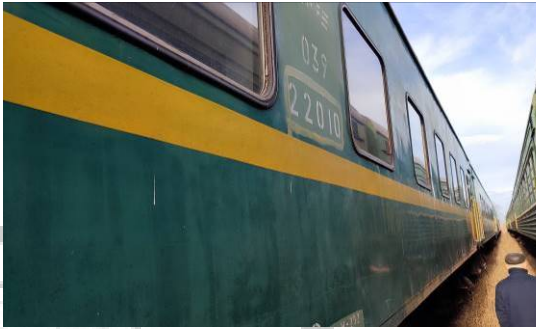
| 50 | 22010 | Vagon<br>cușetă<br>Modelul<br>necunoscut<br>Anul de<br>producere 1983 | <p>Prin revizia exterioară a fost stabilit că vagonul de pasageri staționează timp îndelungat, are numeroase defecte și anume: zgîrieturi, coșiri și ștergeri a stratului de vopsea, semne de revopsire, coroziune intercristalină a carcasei metalice, deformări a carcasei, semne de coroziune la cauciucurile de etanșare la geamuri. În interiorul vagonului s-au depistat: impurități de exploatare și păstrare, decolorări, deformări, fisuri, rupturi a tapițării din lemn, deformări a ușilor, semne de coroziune a părților metalice.</p> <p>Sistemul de frânare este uzat, osiile montate au grosimea de exploatare limită. Termenul de reparație planificat este expirat.</p> <p>Starea tehnică generală: insuficient-extremă.</p> | |

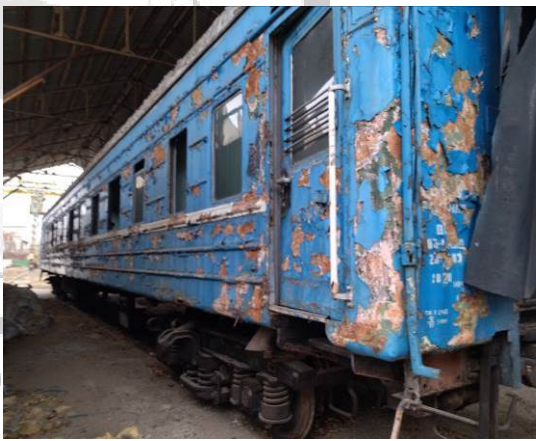
| 51 | 72023 | Vagon<br>protecția<br>muncii<br>Modelul<br>necunoscut<br>Anul de<br>producere 1970 | <p>Prin revizia exterioară a fost stabilit că vagonul de pasageri staționează timp îndelungat, are numeroase defecte și anume: zgîrieturi, coșiri și ștergeri a stratului de vopsea, semne de revopsire, coroziune intercristalină a carcasei metalice, deformări a carcasei, semne de coroziune la cauciucurile de etanșare la geamuri. În interiorul vagonului s-au depistat: impurități de exploatare și păstrare, decolorări, deformări, fisuri, rupturi a tapițării din lemn, deformări a ușilor, semne de coroziune a părților metalice.</p> <p>Sistemul de frânare este uzat, osiile montate au grosimea de exploatare limită. Termenul de reparație planificat este expirat.</p> <p>Starea tehnică generală: insuficient-extremă.</p> | |
