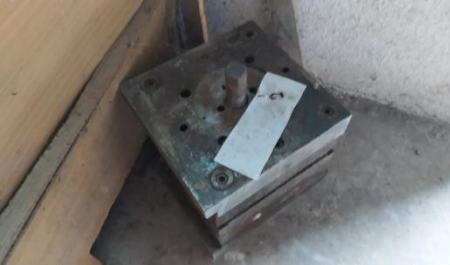
Nr. lotului	Denumirea	Număr inventar	Cantitatea, buc	Starea tehnică	Foto	Prețul de expunere, lei, fără TVA
<b>Запасные части кл.31</b>						
1.	Прессформанте рмопласт-автомат Д134-500П-05	261850	1	<p>Pres forma mult timp nu se exploatează, având numeroase defecte obținute în timpul păstrării de lungă durată în condițiile nefavorabile fără aplicarea măsurilor de conservare, exprimate prin:</p> <ul style="list-style-type: none"> <li>– grad mare de prăfuire, impurități abundente,</li> <li>– coroziunea ambudentă (inclusiv la suprafețele interne),</li> <li>– zgârieturi, știrbiri, decolorarea stratului de vopsea,</li> <li>– degradarea lubrifianților,</li> </ul> <p>Starea tehnică la data reviziei exterioră – nesatisfăcător.</p>

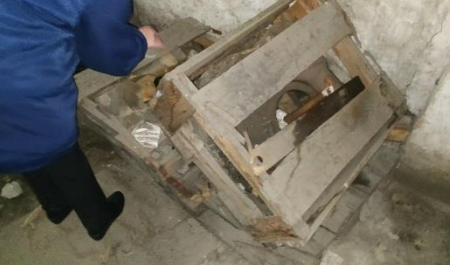
2.	Корпусгазоприёмный 34.04,03,201	450010	2	<p>Bunul nu se exploatează, având defecte obținute în timpul păstrării de lungă durată în condițiile nefavorabile fără aplicarea măsurilor de conservare, exprimate prin:</p> <ul style="list-style-type: none"> <li>– grad mare de prăfuire, impurități abundente,</li> <li>– coroziunea superficială (inclusiv la suprafețele interne),</li> <li>– învechit fizic și moral.</li> </ul> <p>Starea tehnică la data reviziei exterioră – nesatisfăcător.</p>

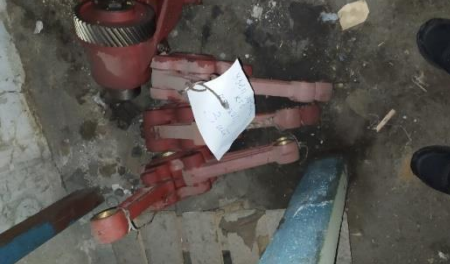
3.	Узелшатуна КТ6-03-2	450206	3	<p>Bunurile nu se exploatează, având defecte obținute în timpul păstrării de lungă durată în condițiile nefavorabile fără aplicarea măsurilor de conservare, exprimate prin:</p> <ul style="list-style-type: none"> <li>– grad mare de prăfuire, impurități abundente,</li> <li>– coroziunea superficială (inclusiv la suprafețele interne),</li> <li>– învechit fizic și moral.</li> </ul> <p>Starea tehnică la data reviziei exterioră – nesatisfăcător.</p>

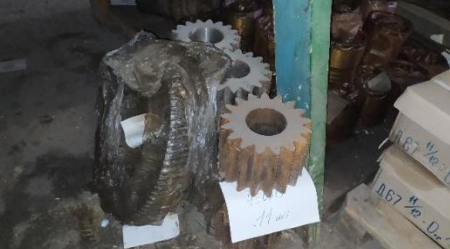
4.	Шестерня ТЭ10Л 30.58.123 / 17 кг	450318	11	<p>Prin revizia exterioară a fost stabilit, că obiectele evaluării mult timp nu se exploatează, având numeroase defecte obținute în timpul păstrării de lungă durată în condițiile nefavorabile fără aplicarea măsurilor de conservare, exprimate prin:</p> <ul style="list-style-type: none"> <li>– grad mare de prăfuire,</li> <li>– numeroase impurități,</li> <li>– coroziune,</li> </ul> <p>Starea tehnică la data reviziei exterioră – nesatisfăcător.</p>

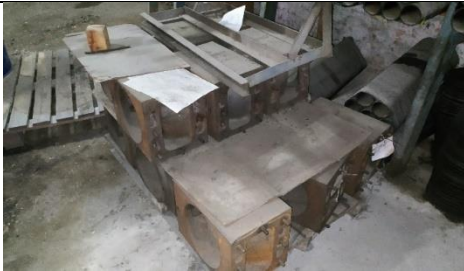
5.	Коробкавыхлопная Д 100.01.102сб	45051 2	15	<p>Prin revizia exterioră a fost stabilit, că obiectele evaluării mult timp nu se exploatează, având numeroase defecte obținute în timpul păstrării de lungă durată în condițiile nefavorabile fără aplicarea măsurilor de conservare, exprimate prin:</p> <ul style="list-style-type: none"> <li>– grad mare de prăfuire,</li> <li>– numeroase impurități,</li> <li>– coroziune,</li> </ul> <p>Starea tehnică la data reviziei exterioră – nesatisfăcător.</p>

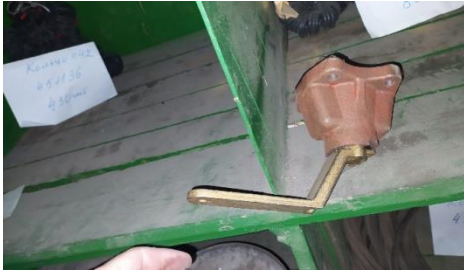
6.	Кранкомбинированный в сб 367-030А	45234 8	2	<p>Bunul mult timp nu se exploatează, având numeroase defecte obținute în timpul păstrării de lungă durată în condițiile nefavorabile fără aplicarea măsurilor de conservare, exprimate prin:</p> <ul style="list-style-type: none"> <li>– grad mare de prăfuire, impurități abundente,</li> <li>– zgârieturi, știrbiri, decolorarea stratului de vopsea,</li> <li>– degradarea lubrifianților,</li> <li>— necesită schimbarea elementelor de etanșare.</li> </ul> <p>Starea tehnică la data reviziei exterioră – nesatisfăcător.</p>

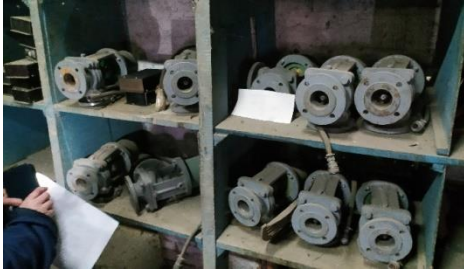
7.	Электронасос 110В	48019 1	14	<p>Bunurile mult timp nu se exploatează, având numeroase defecte obținute în timpul păstrării de lungă durată în condițiile nefavorabile fără aplicarea măsurilor de conservare, exprimate prin:</p> <ul style="list-style-type: none"> <li>– grad mare de prăfuire, impurități abundente,</li> <li>– coroziunea abundentă (inclusiv la suprafețele interne),</li> <li>– zgârieturi, știrbiri, decolorarea stratului de vopsea,</li> <li>– degradarea lubrifianților,</li> <li>— necesită schimbarea rulmenților afectate de coroziune și elementelor de etanșare.</li> </ul> <p>Starea tehnică la data reviziei exterioră – nesatisfăcător.</p>

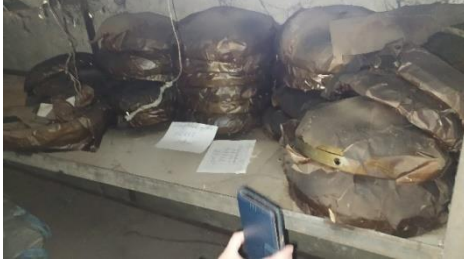
8.	Поводковый патрон	51283 2	28	<p>Bunurile nu se exploatează având unele defecte exprimate prin:</p> <ul style="list-style-type: none"> <li>– grad mare de prăfuire, impurități abundente,</li> </ul> <p>Starea tehnică la data reviziei exterioră – satisfăcătoare.</p>

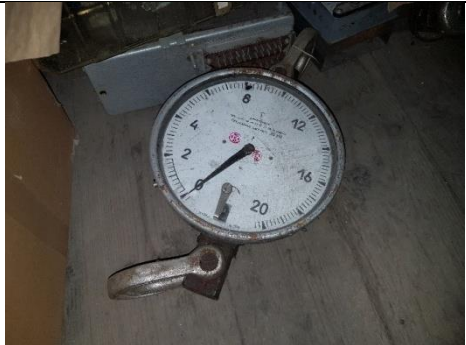
9.	Динамометр, ДПУ-20-1/1991	261278	1	<p>Dinamometrul nu se exploatează, având numeroase defecte obținute în timpul păstrării de lungă durată în condițiile nefavorabile fără aplicarea măsurilor de conservare, exprimate prin:</p> <ul style="list-style-type: none"> <li>– grad mare de prăfuire, impurități abundente,</li> <li>– coroziunea superficială (inclusiv la suprafețele interne),</li> <li>– zgârieturi, știrbiri, decolorarea stratului de vopsea,</li> <li>— învechit fizic și moral.</li> </ul> <p>Starea tehnică la data reviziei exterioare – nesatisfăcătoare.</p>

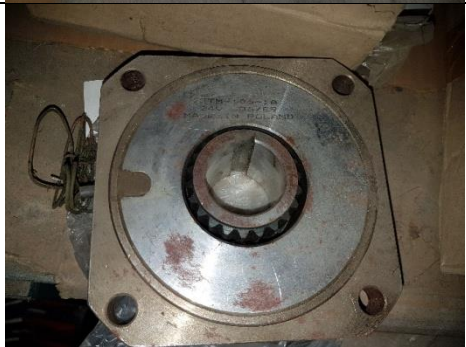
10.	ЭлектромфтаЭТ М 132-1А/2008	280363	1	<p>Electrocuplajul nu se exploatează, având defecte obținute în timpul păstrării de lungă durată în condițiile nefavorabile fără aplicarea măsurilor de conservare, exprimate prin:</p> <ul style="list-style-type: none"> <li>– grad mare de prăfuire, impurități abundente,</li> <li>– coroziunea superficială (inclusiv la suprafețele interne),</li> <li>— învechit fizic și moral.</li> </ul> <p>Starea tehnică la data reviziei exterioare – nesatisfăcătoare.</p>

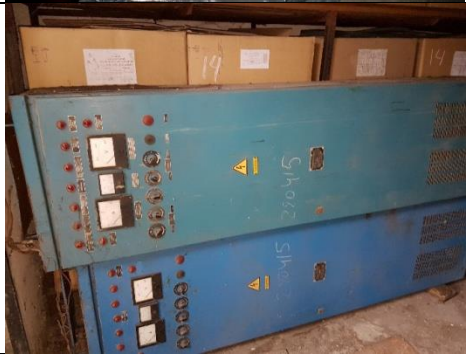
11.	Шкаф с эл.привод ЭТК	280415	2	<p>Panol nu se exploatează, având numeroase defecte obținute în timpul păstrării de lungă durată în condițiile nefavorabile fără aplicarea măsurilor de conservare, exprimate prin:</p> <ul style="list-style-type: none"> <li>– grad mare de prăfuire, impurități abundente,</li> <li>– coroziunea superficială și străpunsă a carcasei (inclusiv la suprafețele interne),</li> <li>– zgârieturi, știrbiri, decolorarea stratului de vopsea,</li> <li>- cablajul interior învechit fizic</li> <li>— învechit fizic și moral.</li> </ul> <p>Starea tehnică la data reviziei exterioare – nesatisfăcătoare.</p>

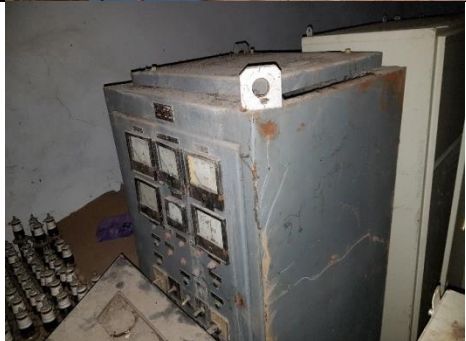
12.	Шкаф ШДД- 9712/1996	280417	1	<p>Panol nu se exploatează, având numeroase defecte obținute în timpul păstrării de lungă durată în condițiile nefavorabile fără aplicarea măsurilor de conservare, exprimate prin:</p> <ul style="list-style-type: none"> <li>– grad mare de prăfuire, impurități abundente,</li> <li>– coroziunea superficială și străpunsă a carcasei (inclusiv la suprafețele interne),</li> <li>– zgârieturi, știrbiri, decolorarea stratului de vopsea,</li> <li>- cablajul interior învechit fizic</li> <li>— învechit fizic și moral.</li> </ul> <p>Starea tehnică la data reviziei exterioare – nesatisfăcătoare.</p>

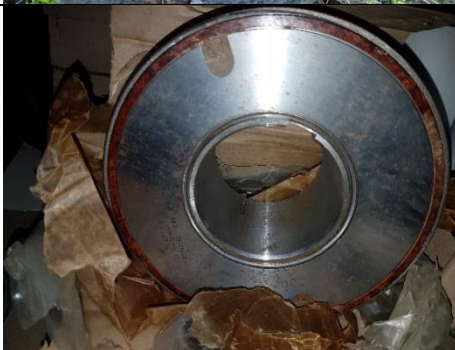
18.	Электромагнитная муфта ЭТМ-135	280581	1	<p>Electrocuplajul nu se exploatează, având defecte obținute în timpul păstrării de lungă durată în condițiile nefavorabile fără aplicarea măsurilor de conservare, exprimate prin:</p> <ul style="list-style-type: none"> <li>– grad mare de prăfuire, impurități abundente,</li> <li>– coroziunea superficială (inclusiv la suprafețele interne),</li> <li>— învechit fizic și moral.</li> </ul> <p>Starea tehnică la data reviziei exterioare – nesatisfăcătoare.</p>

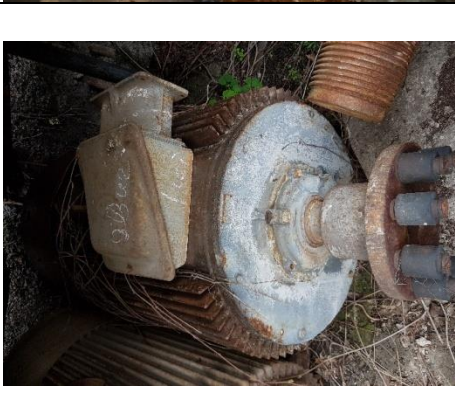
19.	Двигатель электрический 315 квт синхронный 1900 kg (greutatea indicată conform datelor tehnice a producătorilor)	280594	1	<p>Motoarele mult timp nu se exploatează, având numeroase defecte obținute în timpul păstrării de lungă durată în condițiile nefavorabile fără aplicarea măsurilor de conservare, exprimate prin:</p> <ul style="list-style-type: none"> <li>– grad mare de prăfuire, numeroase impurități,,</li> <li>– coroziunea abundentă,</li> <li>– zgârieturi, știrbiri, decolorarea stratului de vopsea,</li> <li>– degradarea lubrifianților,</li> <li>– învechirea izolației a cablurilor și izolației a bobinelor,</li> <li>oxidarea contactelor electrice,</li> <li>– necesită schimbarea rulmenților afectate de coroziune.</li> </ul> <p>Starea tehnică la data reviziei exterioare – nesatisfăcătoare.</p>

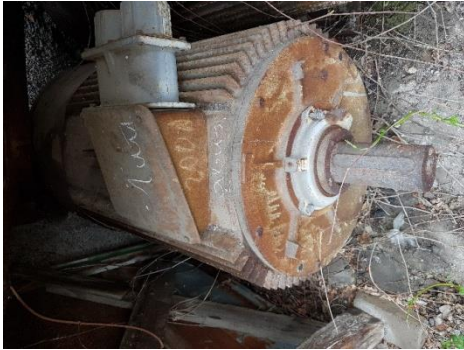
20.	Двигатель электрический 200квт 1200 kg (greutatea indicata conform datelor tehnice a producătorilor)	280595	1	<p>Motoarele mult timp nu se exploatează, având numeroase defecte obținute în timpul păstrării de lungă durată în condițiile nefavorabile fără aplicarea măsurilor de conservare, exprimate prin:</p> <ul style="list-style-type: none"> <li>– grad mare de prăfuire, numeroase impurități,,</li> <li>– coroziunea ambudentă,</li> <li>– zgârieturi, știrbiri, decolorarea stratului de vopsea,</li> <li>– degradarea lubrifianților,</li> <li>– învechirea izolației a cablurilor și izolației a bobinelor, oxidarea contactelor electrice,</li> <li>– necesită schimbarea rulmenților afectate de coroziune.</li> </ul> <p>Starea tehnică la data reviziei exterioră – nesatisfăcător.</p>

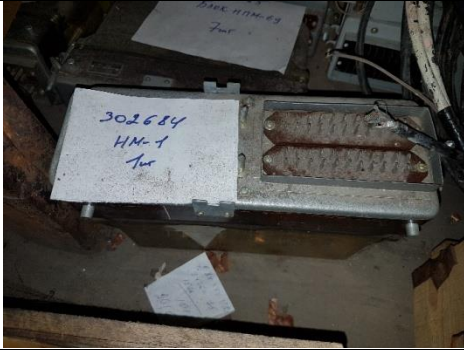
21.	Блок НМ-1/1988	302684	1	<p>Blocul electronic nu se exploatează, având numeroase defecte obținute în timpul păstrării de lungă durată în condițiile nefavorabile fără aplicarea măsurilor de conservare, exprimate prin:</p> <ul style="list-style-type: none"> <li>– grad mare de prăfuire, numeroase impurități,</li> <li>– oxidarea a contactelor,</li> <li>– zgârieturi, știrbiri,</li> <li>– învechirea izolației a cablurilor,</li> <li>– învechit fizic și moral.</li> </ul> <p>Starea tehnică la data reviziei exterioră – nesatisfăcător.</p>

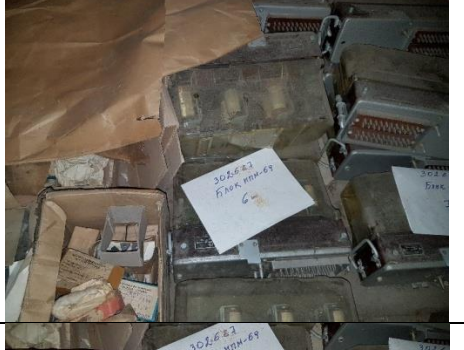
22.	Блок НПМ-69	302685	7	<p>Blocul electronic nu se exploatează, având numeroase defecte obținute în timpul păstrării de lungă durată în condițiile nefavorabile fără aplicarea măsurilor de conservare, exprimate prin:</p> <ul style="list-style-type: none"> <li>– grad mare de prăfuire, numeroase impurități,</li> <li>– oxidarea a contactelor,</li> <li>– zgârieturi, știrbiri,</li> <li>– învechirea izolației a cablurilor,</li> <li>– învechit fizic și moral.</li> </ul> <p>Starea tehnică la data reviziei exterioră – nesatisfăcător.</p>

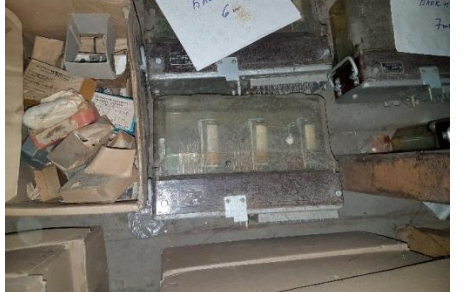
23.	Блок НПМ-69М/1988	302687	6	<p>Blocul electronic nu se exploatează, având numeroase defecte obținute în timpul păstrării de lungă durată în condițiile nefavorabile fără aplicarea măsurilor de conservare, exprimate prin:</p> <ul style="list-style-type: none"> <li>– grad mare de prăfuire, numeroase impurități,</li> <li>– oxidarea a contactelor,</li> <li>– zgârieturi, știrbiri,</li> <li>– învechirea izolației a cablurilor,</li> <li>– învechit fizic și moral.</li> </ul> <p>Starea tehnică la data reviziei exterioră – nesatisfăcător.</p>

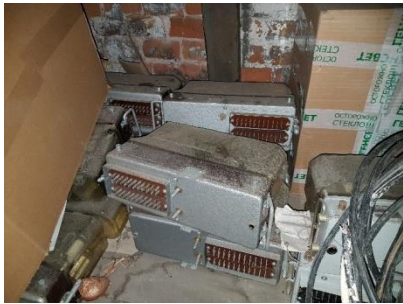
24.	Блок КБ 4x4	302688	10	<p>Блокul electronic nu se exploatează, având numeroase defecte obținute în timpul păstrării de lungă durată în condițiile nefavorabile fără aplicarea măsurilor de conservare, exprimate prin:</p> <ul style="list-style-type: none"> <li>– grad mare de prăfuire, numeroase impurități,</li> <li>– oxidarea a contactelor,</li> <li>– zgârieturi, știrbiri,</li> <li>– învechirea izolației a cablurilor,</li> <li>– învechit fizic și moral.</li> </ul> <p>Starea tehnică la data reviziei exterioare – nesatisfăcătoare.</p>

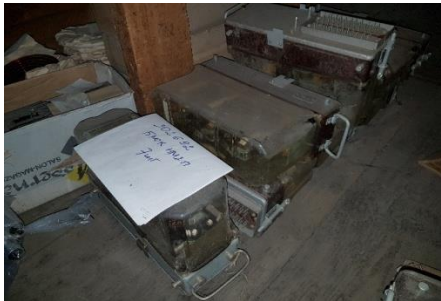
25.	Блок НМ2П/2002	302692	7	<p>Блокul electronic nu se exploatează, având numeroase defecte obținute în timpul păstrării de lungă durată în condițiile nefavorabile fără aplicarea măsurilor de conservare, exprimate prin:</p> <ul style="list-style-type: none"> <li>– grad mare de prăfuire, numeroase impurități,</li> <li>– oxidarea a contactelor,</li> <li>– zgârieturi, știrbiri,</li> <li>– învechirea izolației a cablurilor,</li> <li>– învechit fizic și moral.</li> </ul> <p>Starea tehnică la data reviziei exterioare – nesatisfăcătoare.</p>	6

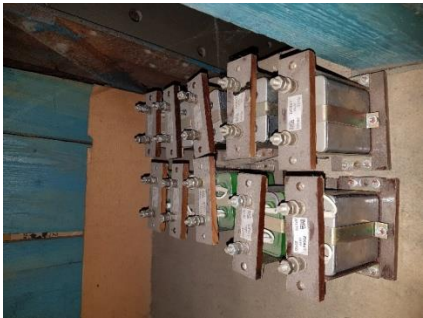
26.	Блок КБ 4x1/2012	302695	10	<p>Блокul electronic nu se exploatează, având numeroase defecte obținute în timpul păstrării de lungă durată în condițiile nefavorabile fără aplicarea măsurilor de conservare, exprimate prin:</p> <ul style="list-style-type: none"> <li>– grad mare de prăfuire, numeroase impurități,</li> <li>– oxidarea a contactelor,</li> <li>– zgârieturi, știrbiri,</li> <li>– învechirea izolației a cablurilor,</li> <li>– învechit fizic și moral.</li> </ul> <p>Starea tehnică la data reviziei exterioare – nesatisfăcătoare.</p>

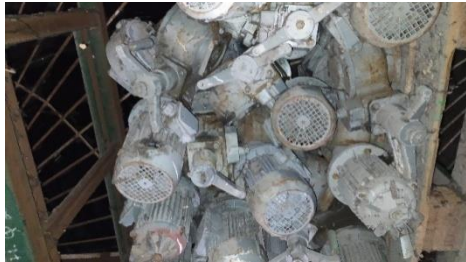
27.	Электропривод ТИМ/1990	111351	56	<p>Reprezintă mecanismul de acționare de tip B 06. Anul fabricării 1990. Producătorul – URSS. Obiectele evaluării mult timp nu se exploatează, având numeroase defecte obținute în timpul păstrării de lungă durată în condițiile nefavorabile fără aplicarea măsurilor de conservare, exprimate prin: coroziune, grad mare de prăfuire numeroase impurități, defecte mecanice a carcaselor motoarelor electrice, zgârieturi, știrbiri, decolorarea stratului de vopsea, degradarea lubrifianților (uscarea, întărirea), învechirea izolației electrice a cablurilor și izolației a bobinei, oxidarea contactelor electrice, necesită schimbarea rulmenților afectate de coroziune.</p> <p>Starea tehnică la data reviziei exterioare – nesatisfăcătoare.</p>

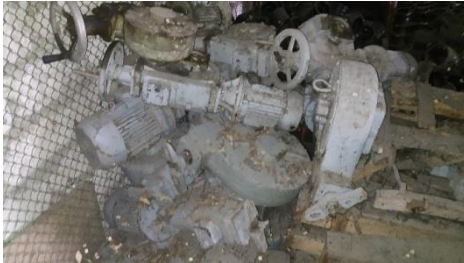
28.	Элприводбольшой	111358	29	<p>Acționarea electrică pentru vane și robinete.  Reprezintă mecanismul de acționare de tip B 06 Y2. Anul fabricării 1989. Producătorul – URSS.</p> <p>Obiectele evaluării mult timp nu se exploatează, având numeroase defecte obținute în timpul păstrării de lungă durată în condițiile nefavorabile fără aplicarea măsurilor de conservare, exprimate prin: coroziune, grad mare de prăfuire numeroase impurități, defecte mecanice a carcaselor motoarelor electrice, zgârieturi, știrbiri, decolorarea stratului de vopsea, degradarea lubrifianților (uscsrea, întărirea), învechirea izolației electrice a cablurilor și izolației a bobinei, oxidarea contactelor electrice, necesită schimbarea rulmenților afectate de coroziune.</p> <p>Starea tehnică la data reviziei exterioră – nesatisfăcător.</p>

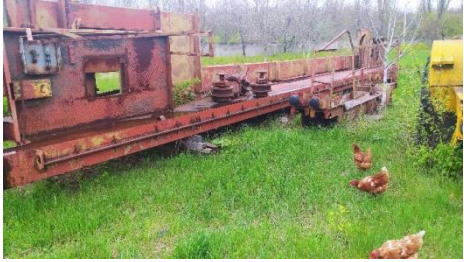
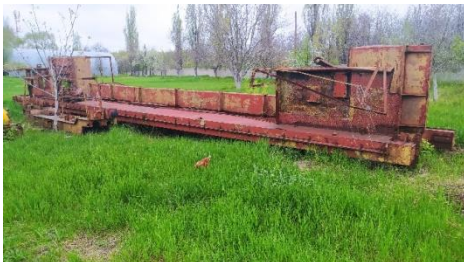
29.	Опорная конструкция мостового крана 16.5м Г-П5т 6/1981	290032	1	<p>Structura macaralei rulante de tipul 3T25-16,5, anul fabricării 1981.</p> <p>Bunul fost în exploatare, mult timp nu se exploatează, având numeroase defecte obținute în timpul păstrării de lungă durată în condițiile nefavorabile fără aplicarea măsurilor de conservare și exploatării anterioare, exprimate prin:</p> <ul style="list-style-type: none"> <li>– grad mare de prăfuire, numeroase impurități,</li> <li>- semne de revopsire,</li> <li>- deformări a carcasei,</li> <li>– coroziunea ambundentă (inclusiv la suprafețele interne),</li> <li>– zgârieturi, știrbiri, decolorarea stratului de vopsea,</li> <li>– degradarea lubrifianților,</li> <li>– învechirea izolației a cablurilor și izolației</li> <li>– necesită schimbarea rulmenților afectate de coroziune și elementelor de etanșare.</li> </ul> <p>Starea tehnică la data reviziei exterioră – nesatisfăcător.</p>

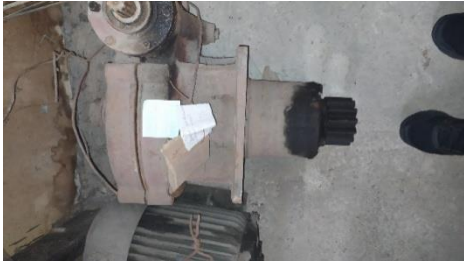
37.	Редукторчервяч ныйповорота кру та	290469	1	<p>Bunul fost în exploatare, mult timp nu se exploatează, având numeroase defecte obținute în timpul păstrării de lungă durată în condițiile nefavorabile fără aplicarea măsurilor de conservare și exploatării anterioare, exprimate prin:</p> <ul style="list-style-type: none"> <li>- grad mare de prăfuire, numeroase impurități,</li> <li>- deformări a carcasei,</li> <li>- coroziunea ambudentă (inclusiv la suprafețele interne),</li> <li>- zgârieturi, știrbiri, decolorarea stratului de vopsea,</li> <li>- scurgeri de lubrifianți,</li> <li>- învechirea izolației a cablurilor și izolației</li> </ul> <p>Starea tehnică la data reviziei exterioră – nesatisfăcător.</p>

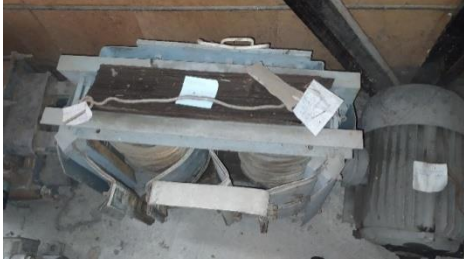
38.	Трансформатор ОСУ 40-04	290374	1	<p>Bunul fost în exploatare, mult timp nu se exploatează, având numeroase defecte obținute în timpul păstrării de lungă durată în condițiile nefavorabile fără aplicarea măsurilor de conservare și exploatării anterioare, exprimate prin:</p> <ul style="list-style-type: none"> <li>- grad mare de prăfuire, numeroase impurități,</li> <li>- deformări a carcasei,</li> <li>- coroziunea ambudentă (inclusiv la suprafețele interne),</li> <li>- zgârieturi, știrbiri, decolorarea stratului de vopsea,</li> <li>- scurgeri de lubrifianți,</li> <li>- învechirea izolației a cablurilor și izolației</li> </ul> <p>Starea tehnică la data reviziei exterioră – nesatisfăcător.</p>

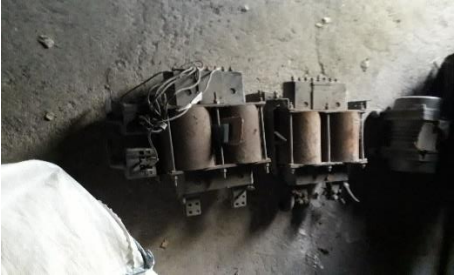
39.	Трансформатор ы ТВК-75	290358	2	<p>Bunurile foste în exploatare, mult timp nu se exploatează, având numeroase defecte obținute în timpul păstrării de lungă durată în condițiile nefavorabile fără aplicarea măsurilor de conservare și exploatării anterioare, exprimate prin:</p> <ul style="list-style-type: none"> <li>- grad mare de prăfuire, numeroase impurități,</li> <li>- deformări a carcasei,</li> <li>- coroziunea ambudentă (inclusiv la suprafețele interne),</li> <li>- zgârieturi, știrbiri, decolorarea stratului de vopsea,</li> <li>- scurgeri de lubrifianți,</li> <li>- învechirea izolației a cablurilor și izolației</li> </ul> <p>Starea tehnică la data reviziei exterioră – nesatisfăcător.</p>
